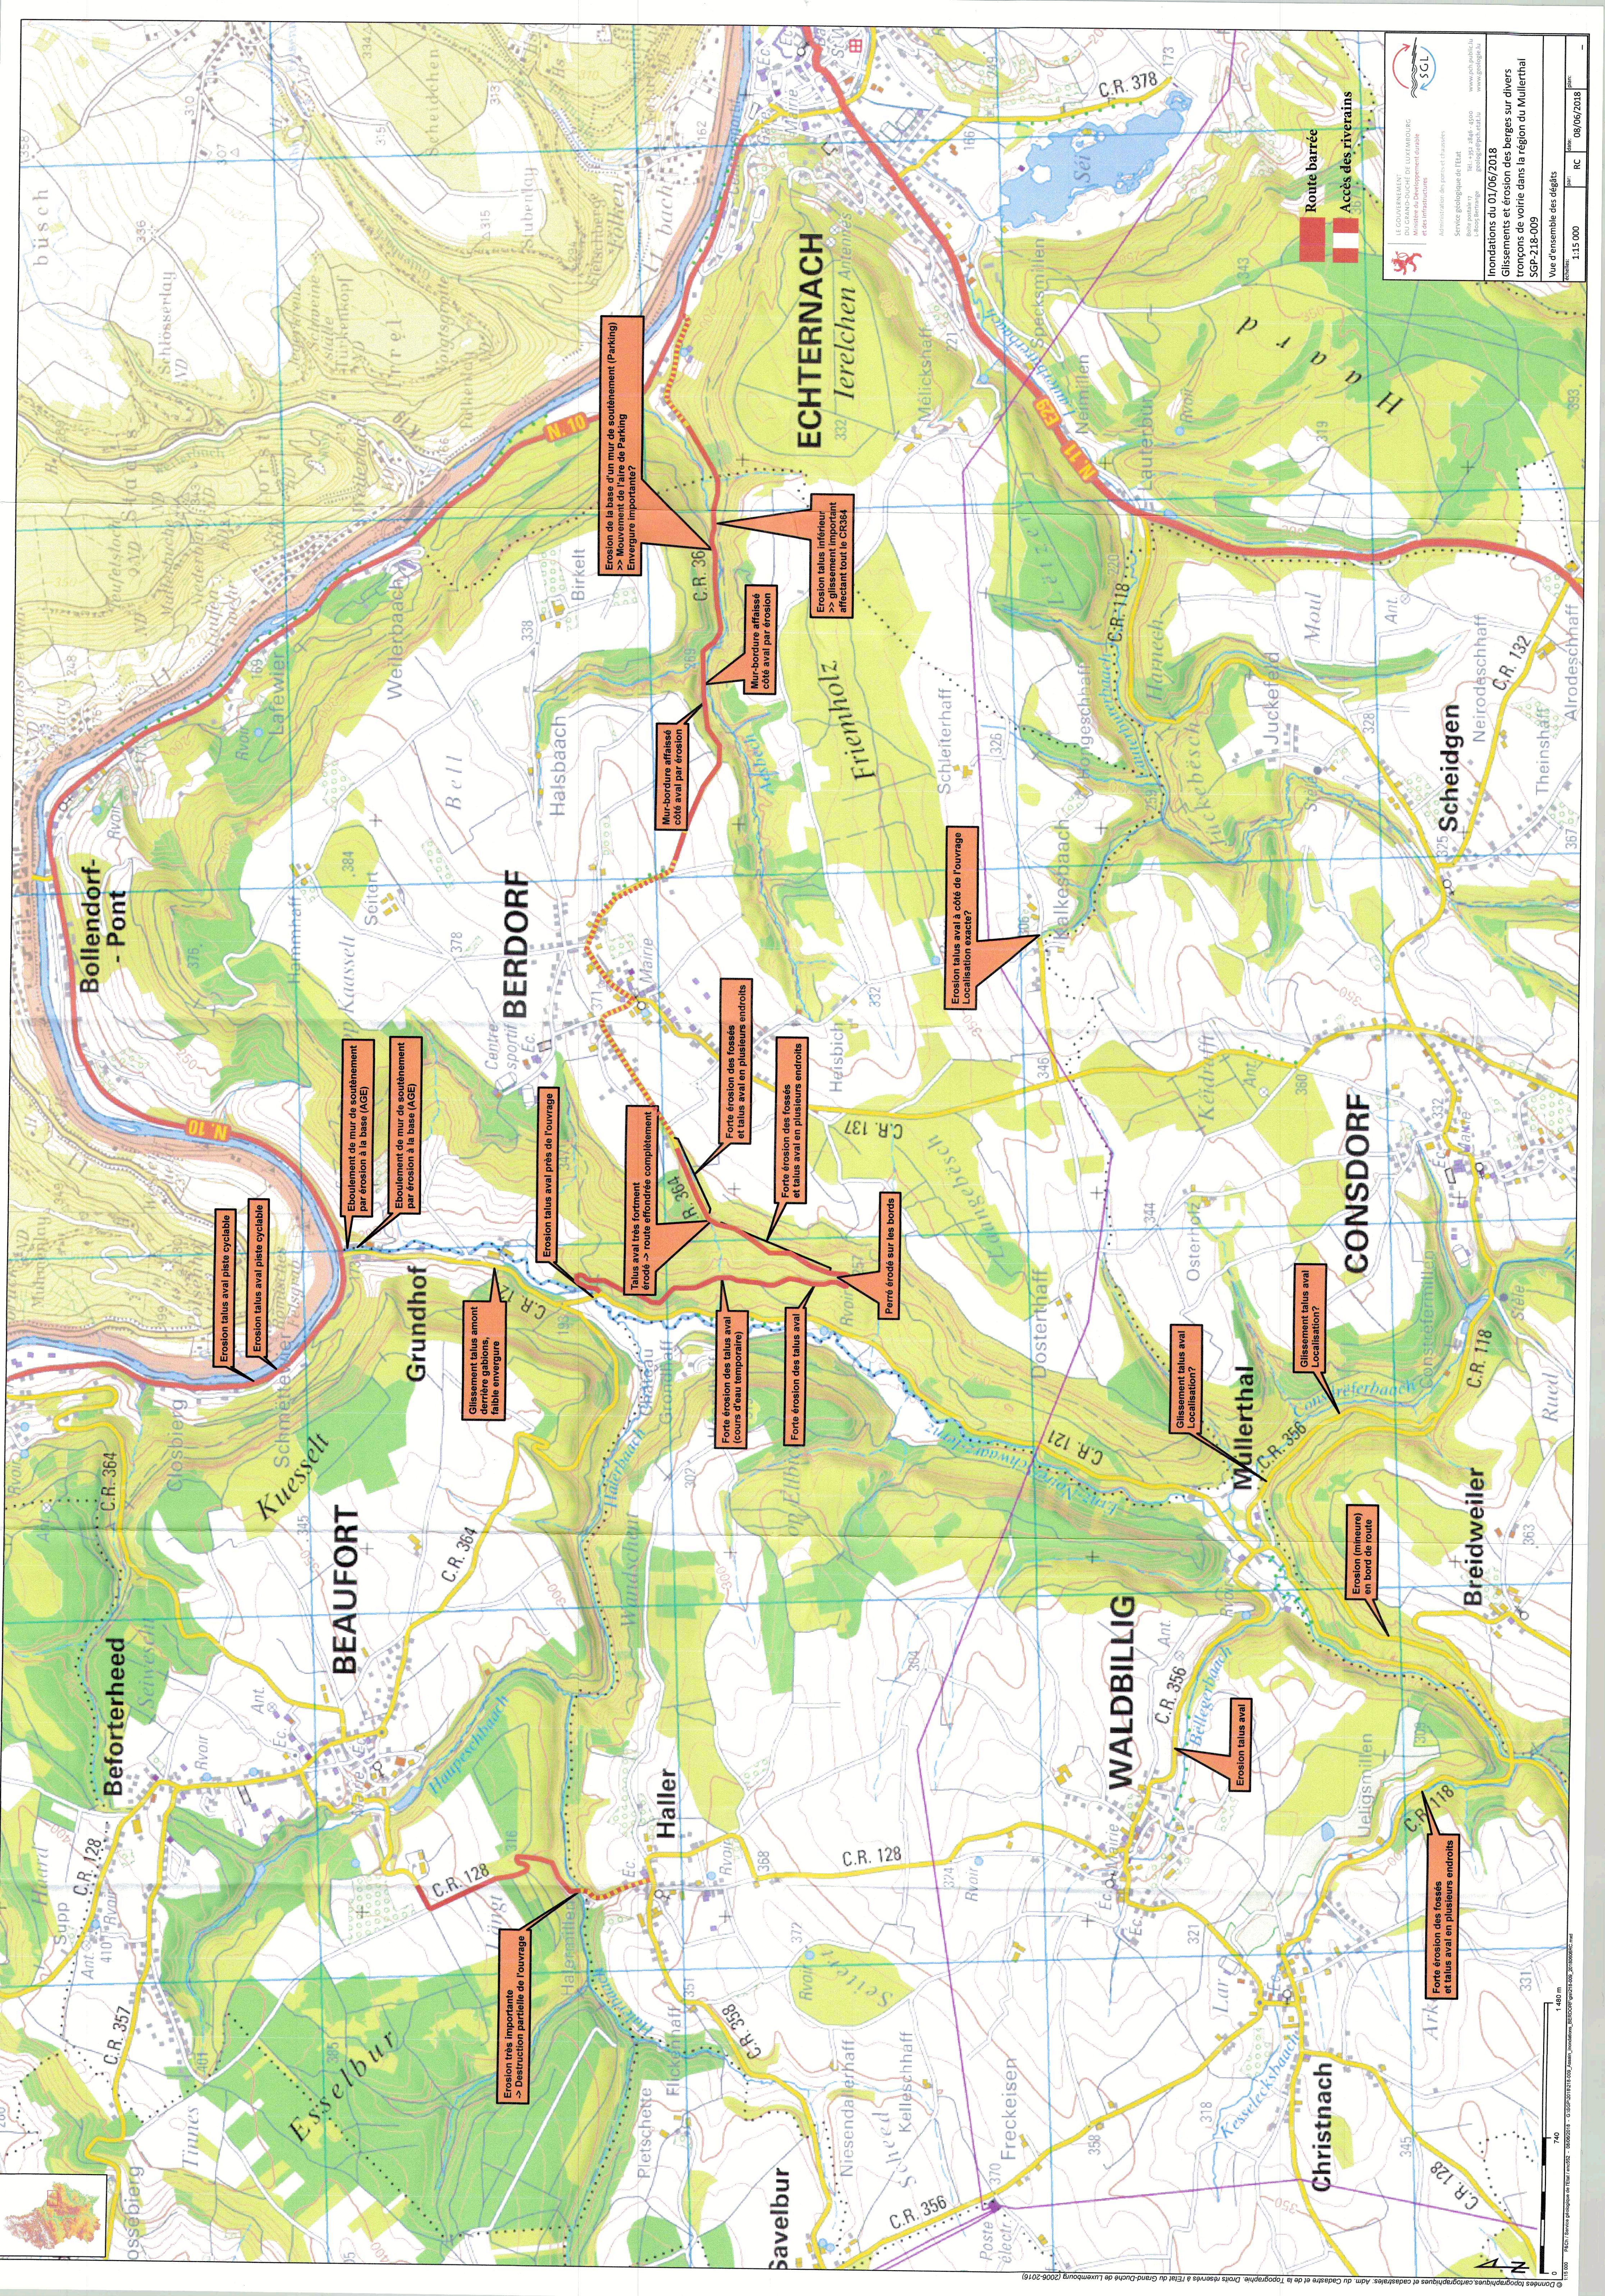
Erosion très importante
-> Destruction partielle de l'ouvrage

Erosion talus aval piste cyclable

Eboulement de mur de soutènement par érosion à la base (AGE)

Glissement talus amont derrière gabions, faible envargure

Erosion talus aval près de l'ouvrage

Talus aval très fortement érodé -> route effondrée complètement

Fort érosion des talus aval (cours d'eau temporaire)

Fort érosion des talus aval

Pierre érodé sur les bords

Fort érosion des fossés et talus aval en plusieurs endroits

Erosion talus aval à côté de l'ouvrage Localisation exacte?

Mur-bordure affaissé côté aval par érosion

Erosion talus inférieur -> glissement important affectant tout le CR364

Erosion de la base d'un mur de soutènement (Parking)
-> Mouvement de l'aire de Parking
Envargure importante?

Erosion talus aval

Erosion (profonde) en bord de route

Glissement talus aval Localisation?
