**MINISTÈRE DES TRANSPORTS**

**RAPPORT FINAL**

SUR L'ACCIDENT SURVENU LE 6 NOVEMBRE 2002

AU FOKKER 27 MK050 DE LUXAIR

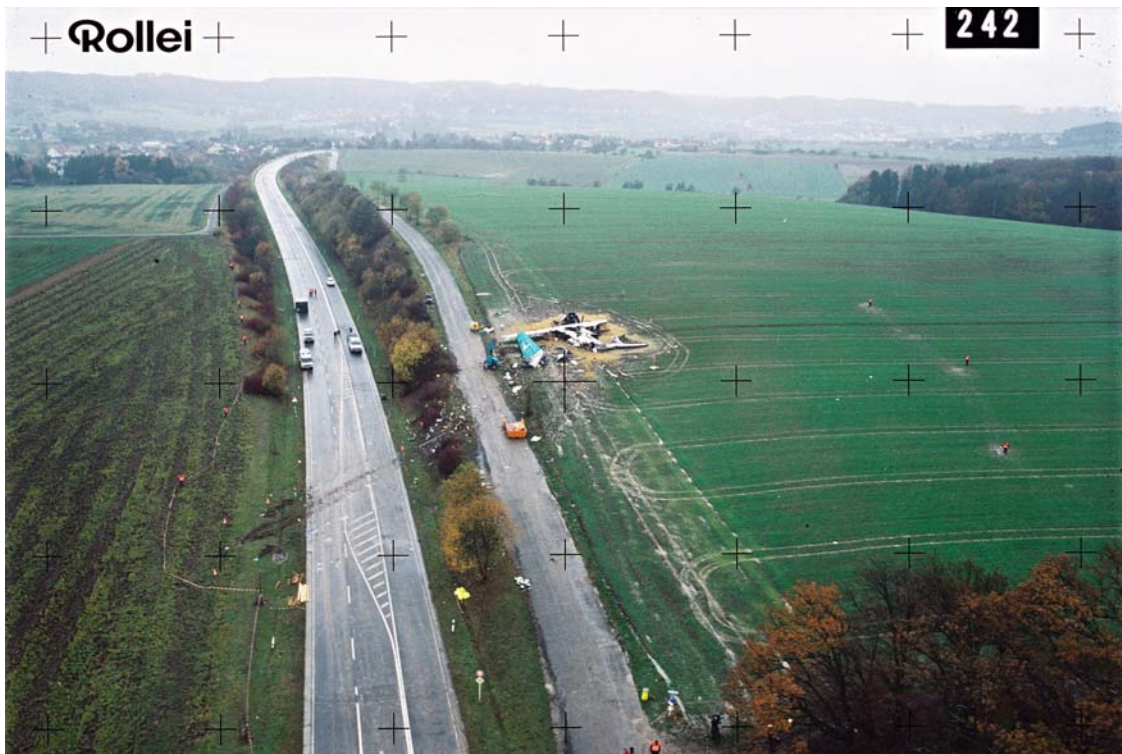
Des marques de frottement, notamment du bout de l'aile gauche, se trouvent sur toute la largeur de la route et l'avion a rebondi sur un talus situé du côté nord de la route nationale RN1.

*Vue aérienne de la route nationale 1 et du site*

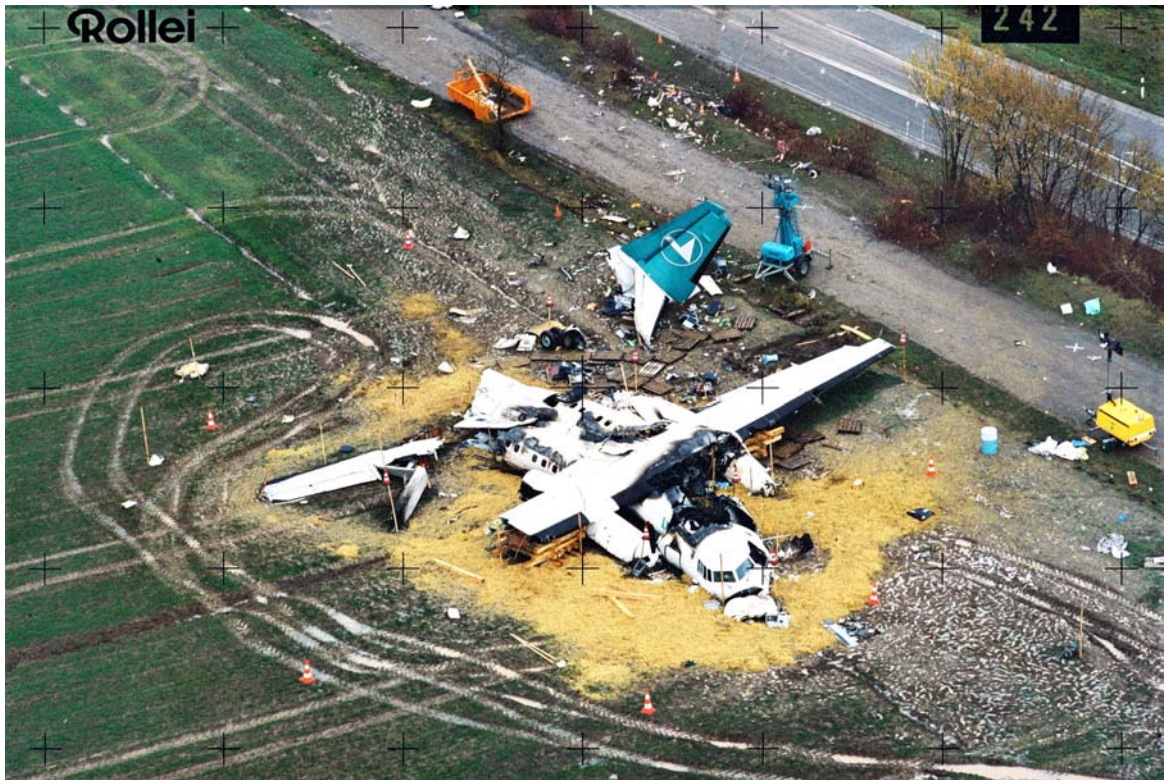
La majeure partie des dégâts résulte de ce choc au cours duquel l'avion a perdu trois pales de l'hélice droite, deux pales de l'hélice gauche, les roues des trains d'atterrissage gauche et droit.

De plus, l'arrière du fuselage s'est disloqué au niveau du bord de fuite des ailes lors de ce choc.

Après ce rebond, l'empennage et une partie de l'extrémité de l'aile droite se sont désolidarisés, l'arrière du fuselage s'est retourné sur la droite et l'avion s'est immobilisé vingt-cinq mètres plus loin dans un champ.

*Vue aérienne du côté droit de l'avion*

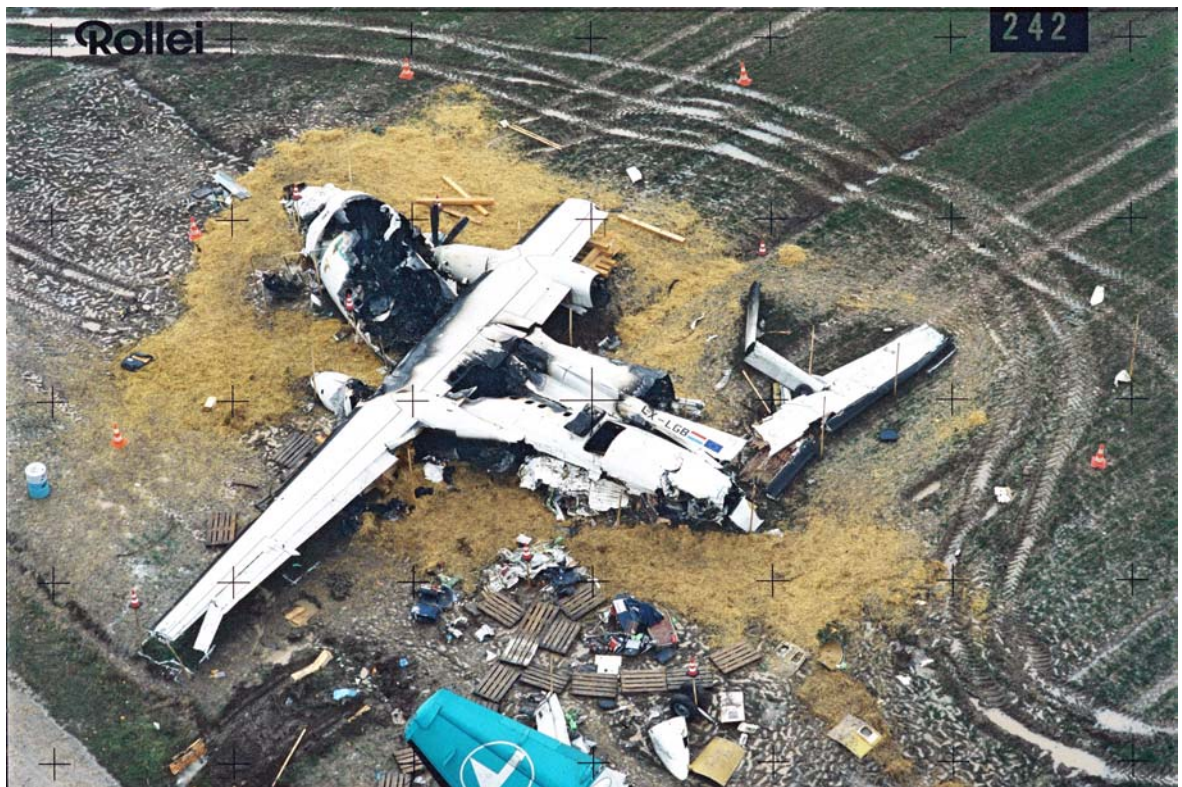
*Vue aérienne du côté gauche de l'avion*

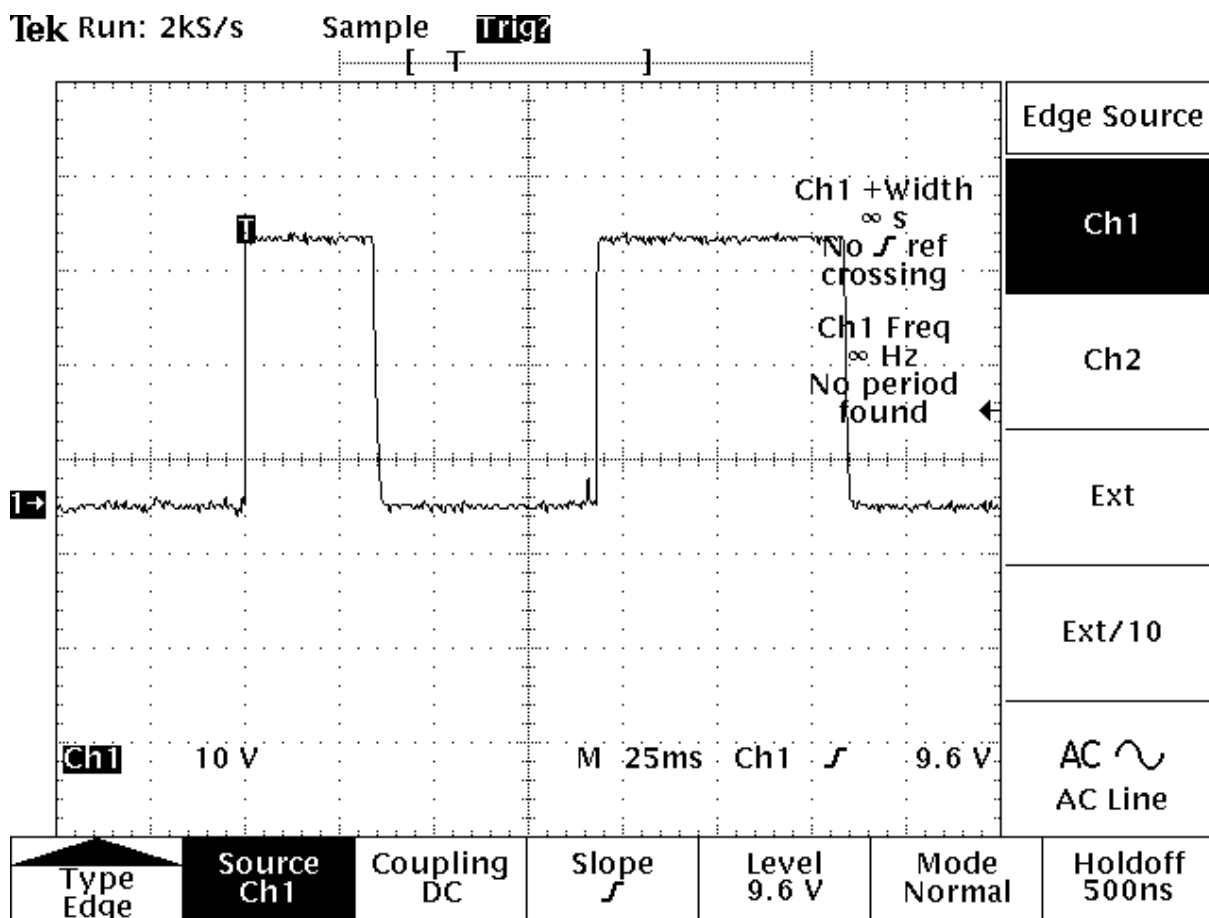
Le résultat était que la première impulsion (~35 ms) était due à la mise sous tension du boîtier à travers la libération des verrous du train et la deuxième impulsion (~65 ms) était due au signal EMI.

Les mêmes essais étaient effectués avec le boîtier modifié (modifié par ABSC SB F050-32-4) et montraient que la première impulsion, due à la mise sous tension, était étouffée mais que l'impulsion induite par l'EMI était toujours présente.

La durée de la deuxième impulsion (EMI) était certainement assez longue pour alimenter les solénoïdes du « flight idle stop ». Il n'y avait toutefois aucune raison pour soupçonner que ceci était une condition de l'accident.

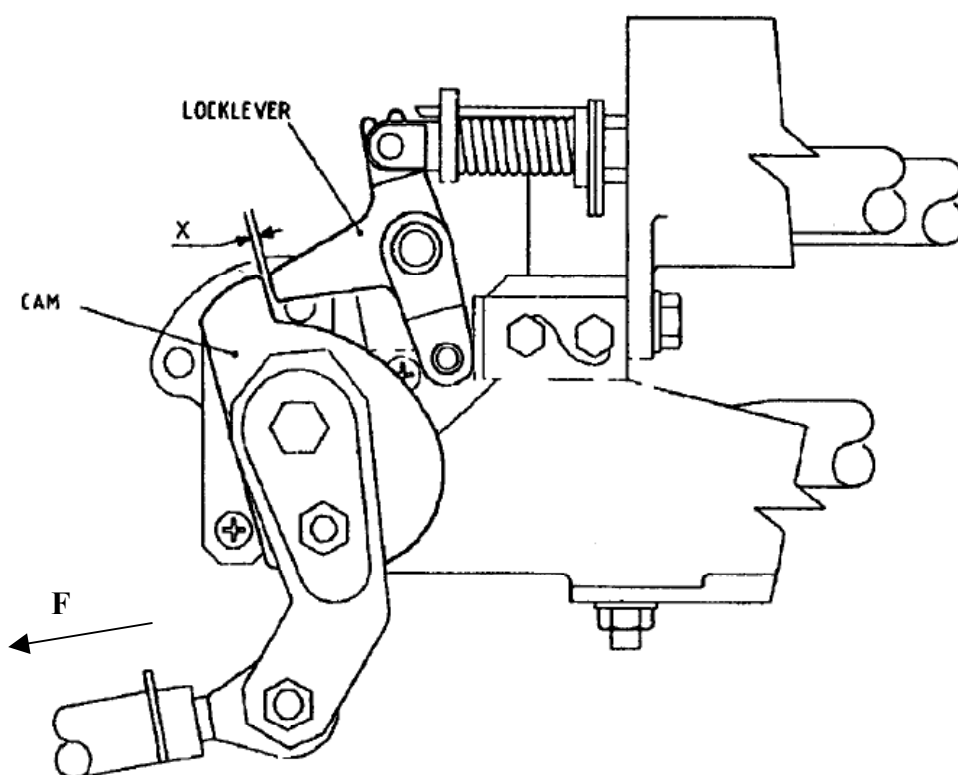
Quand le « flight idle cam » est poussé contre le « flight idle locklever » et que le solénoïde est alimenté, la force (F) qui est appliquée détermine si le « flight idle locklever » peut se libérer.

Avec une force (F) en dessous de 44,5 N, appliquée sur la biellette du cam et avec le solénoïde sous tension, le « flight idle stop » se libérait. Avec une force supérieure, le « flight idle stop » restait bloqué. La valeur était la même pour les deux solénoïdes « flight idle stop ». Il était donc démontré qu'en appliquant une force importante sur les leviers de puissance contre le secondary stop avec les solénoïdes sous tension, le « flight idle locklever » restait bloqué.
