MINISTÈRE DU DÉVELOPPEMENT DURABLE
ET DES INFRASTRUCTURES
Administration des ponts et chaussées

Restauration Ouvrage d'Art N° 627

Drai Brecken

Hobscheid - Eischen

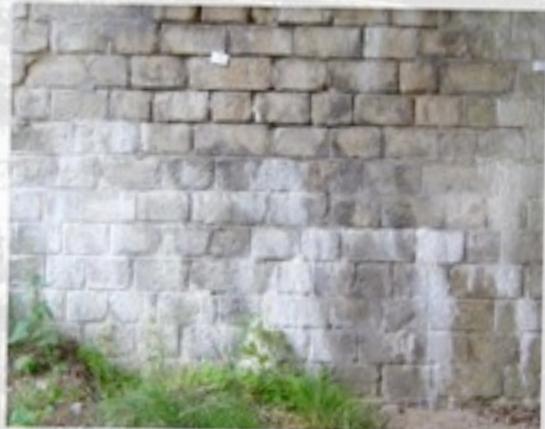
Efflorescence

Détail d'efflorescence en poudre, résultant du transfert puis de l'évaporation superficielle d'eau contaminée par des sels qui ont vraisemblablement une base carbonatée.

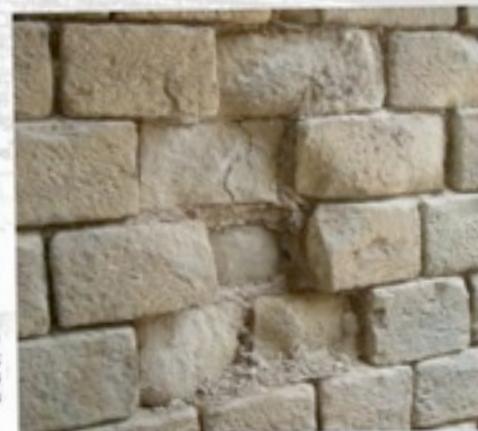
Désagrégation

Exemple de désagrégation granulaire de la pierre de parement en Grès d'Ermen; dans ce cas, les matériaux détachés s'accumulent au dessous des zones affectées.

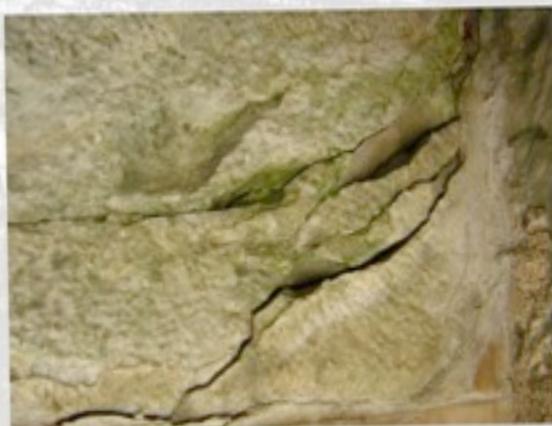
Fissuration de la pierre de parement des piédroits en Grès d'Ermen, qui peut avoir été créée en conséquence du surcharge produit par l'infiltration des eaux (rapport du 30/6/2009). Notons le mortier de rejointoiement adhérent et beaucoup plus dur que la pierre.

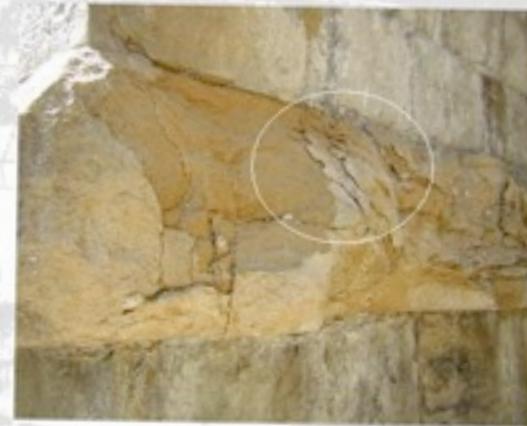
Desquamation

Particulier de desquamation, probablement issue d'un stade avancé de désagrégation granulaire. La pierre en figure est du Grès d'Ermen, utilisée sur un des piédroits comme corbeau pour l'appui de la voûte.

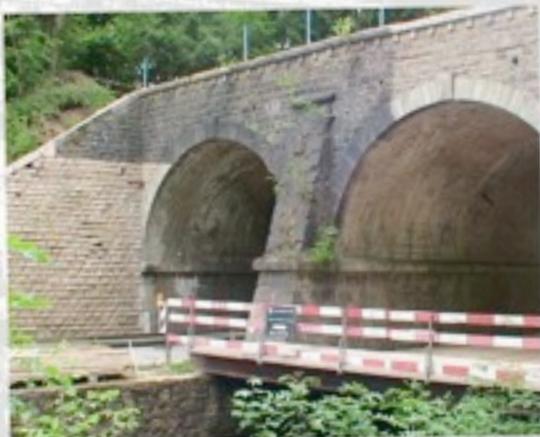
Patine

Particuler de patine brune à noire, partiellement nettoyée, sur les tympans et contrefort en amont. Elle se serait formée sous l'effet prolongé des intempéries. Dans cette photo, elle apparaît associée à une colonisation biologique (plantes et lichens).

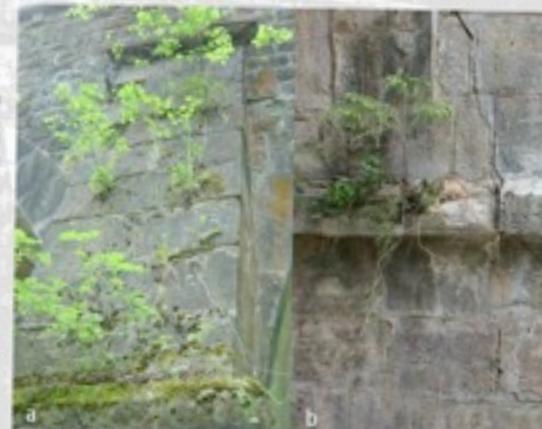
Particuliers de colonisation par plantes, produisant avec leur racines une surpression sur les pierres de Gilsdorf du contrefort (a) et un véritable démantèlement des ornements du pont (b).

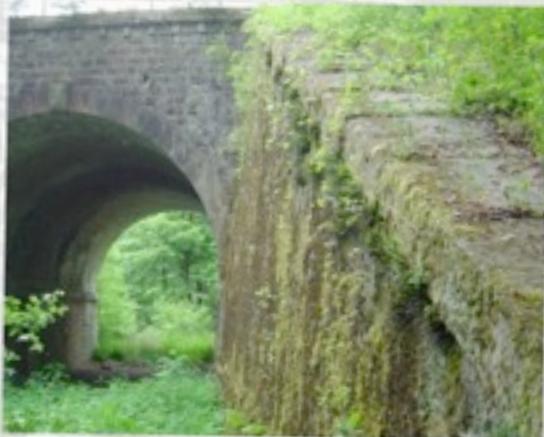
Exemple de colonisation des murs en retour, par algues et lichens, créant un véritable couche d'altération. Leur prolifération et successive pénétration dans la pierre peut apporter des phénomènes de dégradation.

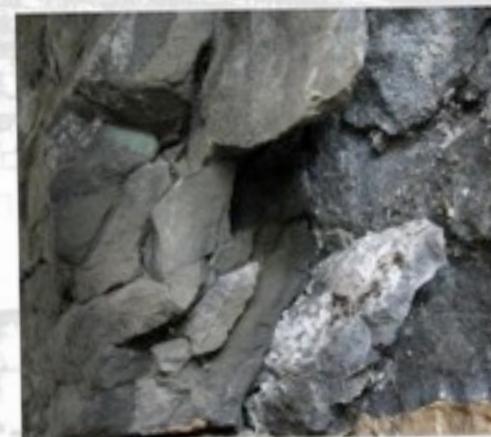
Fracturation

Détail du degré élevé de fracturation de la pierre de parement en calcaire gris-bleu (mise en place pendant une des dernières réfections). Les causes: phénomènes d'infiltration et stagnation de l'eau et une mauvaise qualité de la pierre.
