COMMISSION D'ENQUETE
SUR L'ACCIDENT SURVENU LE 6 NOVEMBRE 2002
AU LUXEMBOURG
AU FOKKER 27 MK050 IMMATRICULE LX – LGB
EXPLOITE PAR LA COMPAGNIE LUXAIR

RAPPORT PRELIMINAIRE

Janvier 2003

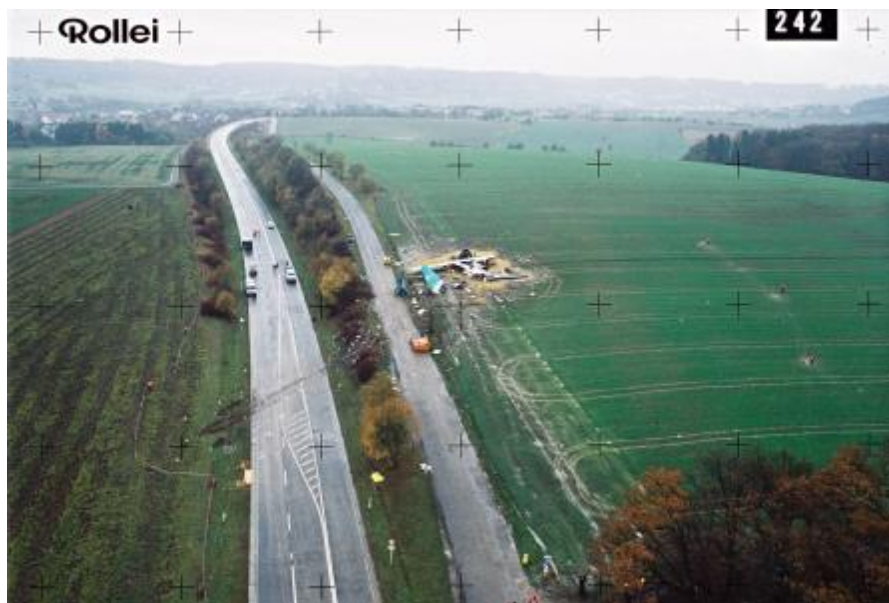
Les marques de frottement sur la route, notamment du bout de l'aile gauche, montrent que l'avion l'a traversée avant de rebondir sur une butte située du côté nord de la route nationale RN1.

Vue aérienne de la route nationale 1 et du site

La majeure partie des dégâts résulte de ce choc au cours duquel l'avion a perdu trois pales de l'hélice droite, deux pales de l'hélice gauche, les roues des trains d'atterrissage gauche et droit.

De plus, l'arrière du fuselage s'est disloqué au niveau du bord de fuite des ailes lors de ce choc.

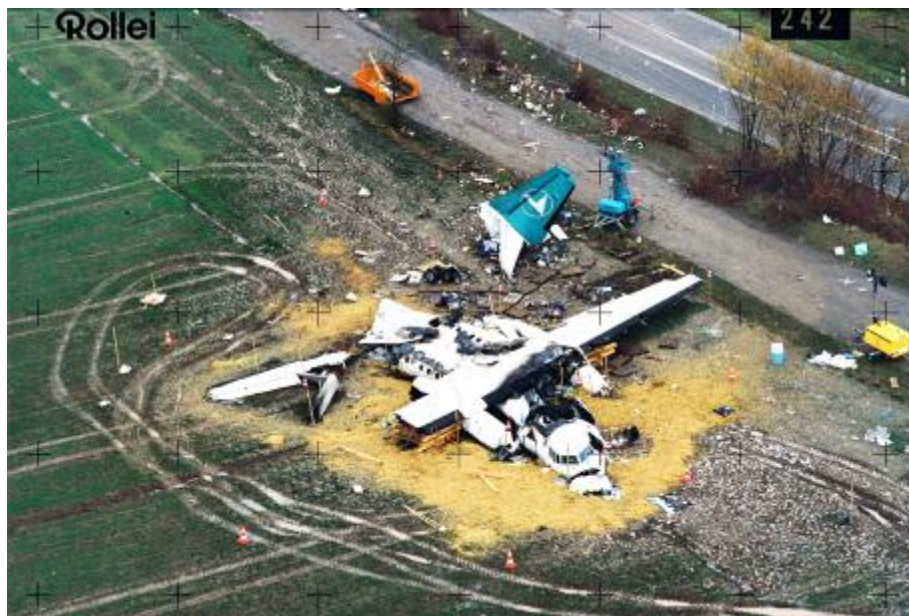
Après ce rebond, l'empennage et une partie de l'extrémité de l'aile droite se sont désolidarisés, l'arrière du fuselage s'est retourné sur la droite et l'avion s'est immobilisé vingt cinq mètres plus loin dans un champ labouré.

Vue aérienne du côté droit de l'avion

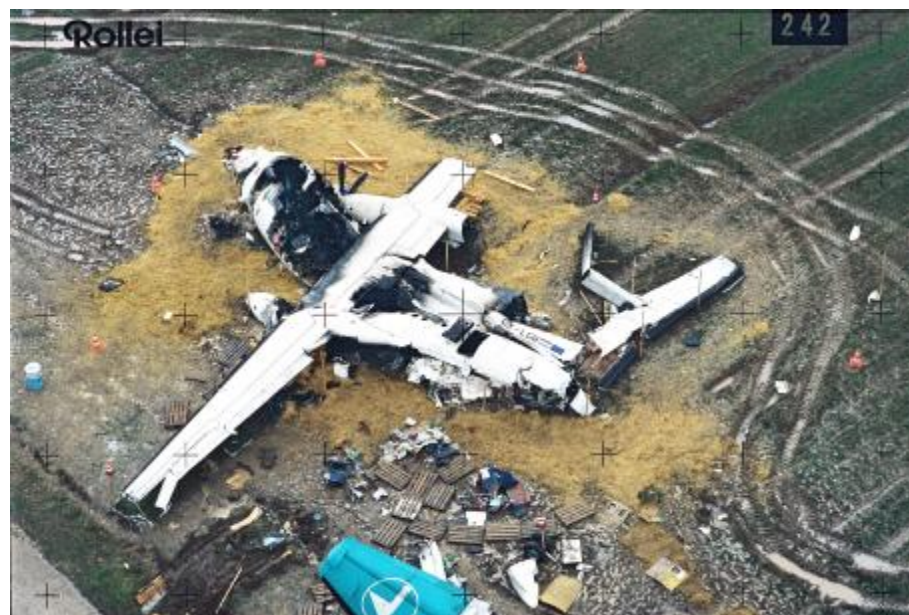
Vue aérienne du côté gauche de l'avion

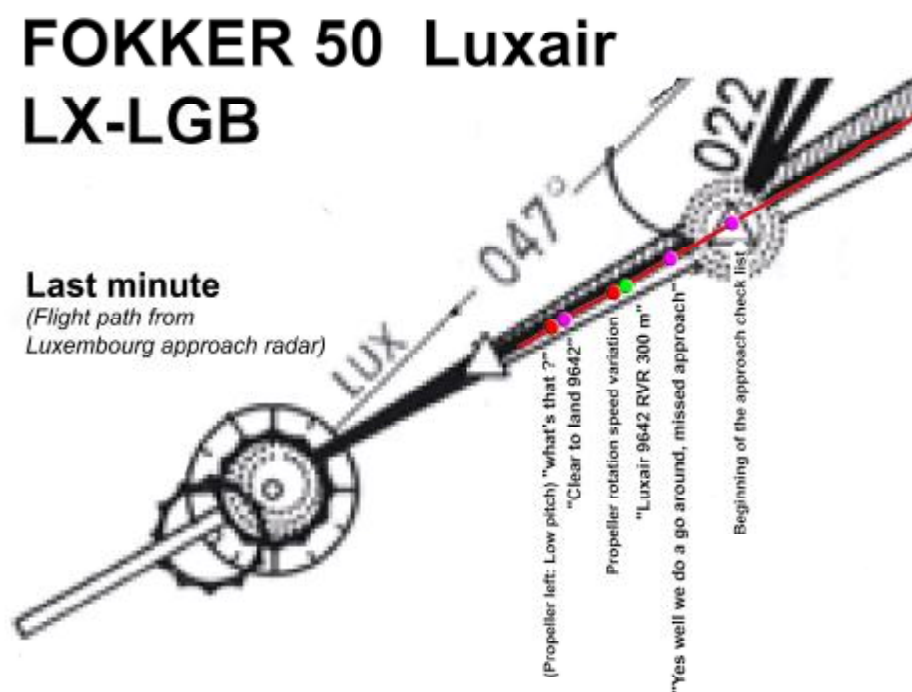
La trajectoire en deux dimensions ci-dessus a été réalisée à partir des données du radar d'approche de Luxembourg, alors que le profil vertical donné en annexe 3 présente également des paramètres enregistrés par le FDR. La précision de la synchronisation entre FDR et CVR est de une seconde.

Le profil vertical de la trajectoire fait apparaître que la descente finale de l'avion a été entamée nettement après la balise ELU.

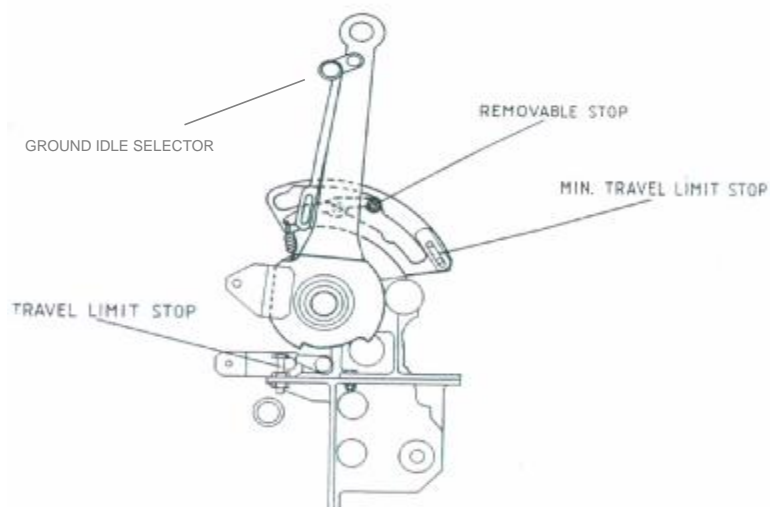
- une sécurité primaire mécanique (ground idle selector) sur les manettes de puissance

Commande de puissance et sélecteur de plage beta

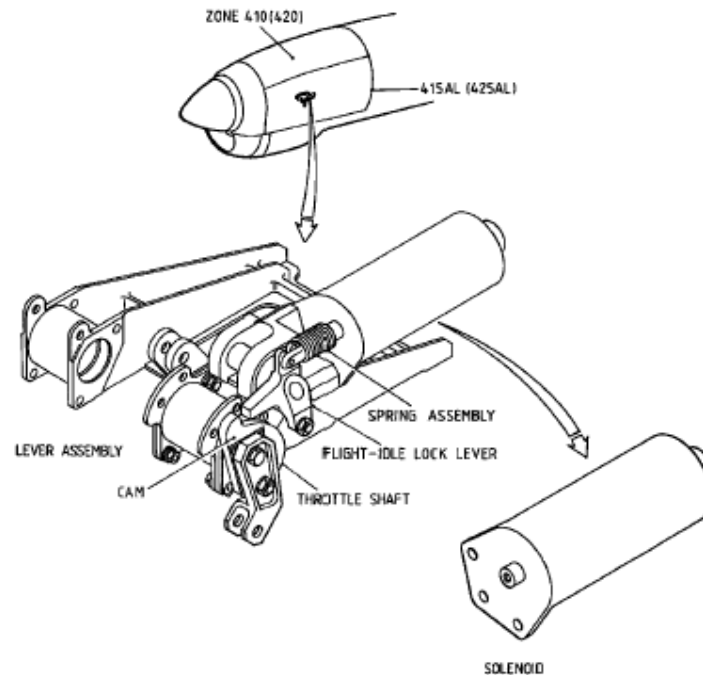
- une sécurité secondaire électrique (flight idle stop solenoid) sur les moteurs.

Pour pouvoir sélectionner le mode beta après l'atterrissage, il faut, à partir de la position vol (flight idle), saisir et soulever le levier (ground range selector) situé sur les manettes de puissance, puis déplacer les manettes vers l'arrière. Cette première butée mécanique au niveau des manettes de puissance est doublée par deux verrous (flight idle stop) placés chacun sur un moteur et actionnés par des solénoïdes, qui sont prévus pour empêcher la sélection d'un pas inférieur au petit pas vol (flight idle).
