LE GOUVERNEMENT
DU GRAND-DUCHÉ DE LUXEMBOURG
Ministère de la Mobilité
et des Travaux publics

Rapport de synthèse

Accidents mortels de la circulation sur les voies publiques

Rapport N° AET/TR-2024/01

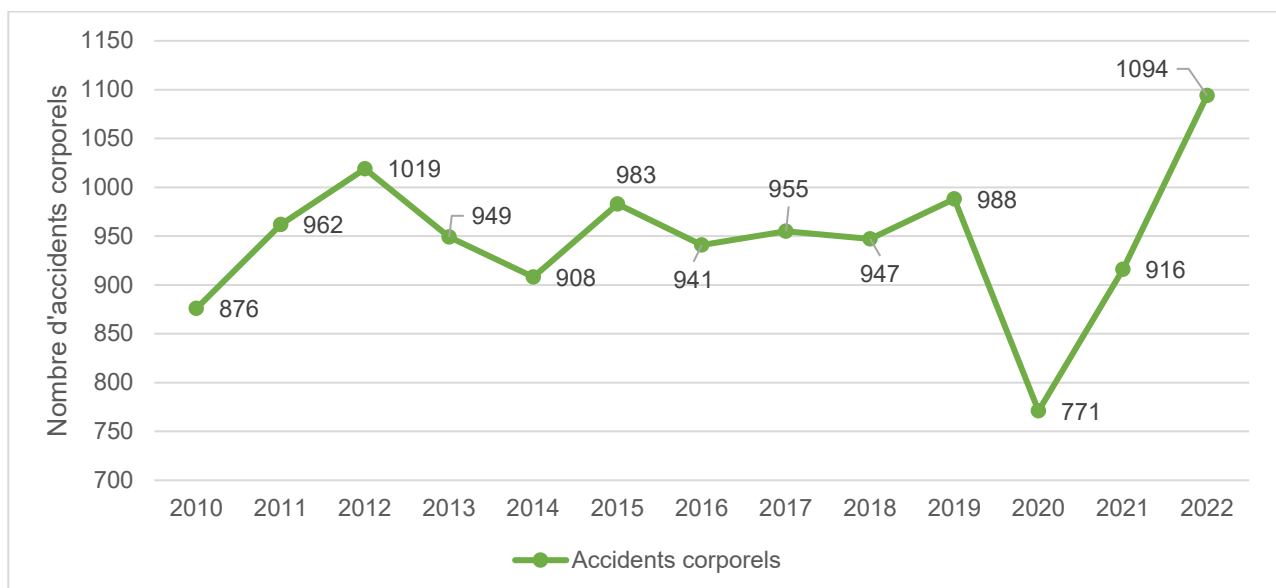
Figure 1-1 : Accidents corporels (Source : STATEC, Police grand-ducale)

En analysant le nombre annuel d'accidents corporels de 2010 à 2022 (Figure 1-1), on constate que la variation d'une année à l'autre peut dépasser 20%, alors que le nombre d'accidents mortels et de tués (Figure 1-2) est relativement stable et oscille entre 2% et 4% des accidents corporels, avec une pointe excédant les 4% en 2013.

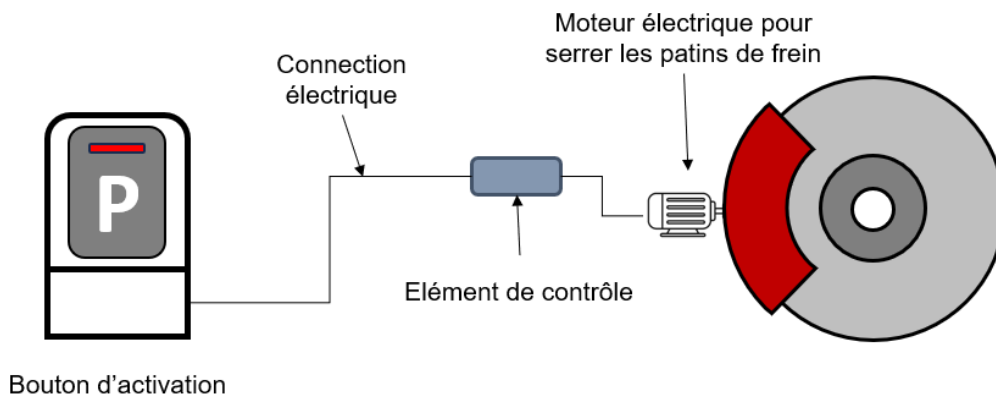
Figure 4-2 : Schéma simplifié d'un frein de sécurité électronique (Source : AET)

Le frein de stationnement électronique (EPB, pour "Electronic Parking Brake") a vu son utilisation s'accroître depuis bien plus d'une décennie et se trouve aujourd'hui dans la plupart des véhicules neufs en raison de son confort d'utilisation et de son faible encombrement par rapport à un système de frein à main mécanique traditionnel. Un autre avantage est que ce type de frein peut intégrer dans sa logique de fonctionnement d'autres systèmes électroniques du véhicule⁹, ce qui permettrait dès lors d'offrir une meilleure sécurité lors d'une utilisation dans un véhicule en marche. Les composants mécaniques d'un système traditionnel (levier ou poignée reliée à des câbles) sont remplacés par des composants électroniques pour actionner le frein de stationnement. L'EPB peut aussi être activé automatiquement dès qu'on stationne et éteint le véhicule. Un schéma simplifié est représenté dans la Figure 4-2.

Le règlement susmentionné définit également les exigences spécifiques suivantes pour l'EPB :

- il doit être conçu pour fonctionner de manière fiable dans toutes les conditions normales d'utilisation et doit être capable de maintenir le véhicule à l'arrêt en toute sécurité sur une pente,
- en cas de défaillance du système, des mesures doivent être en place pour assurer que le frein de stationnement peut toujours être appliqué (par exemple, une réserve d'énergie suffisante pour garantir le fonctionnement des freins),
- les véhicules équipés d'EPB doivent avoir des indicateurs visuels et/ou sonores pour informer le conducteur de l'état du frein de stationnement (activé ou désactivé) et des éventuelles défaillances du système.
