Ancienne décharge Kallekhaff à Bissen

Investigations supplémentaires

Conférence de presse
du 14 mai 2013

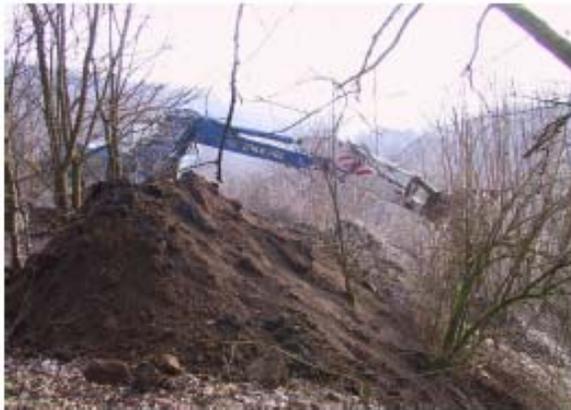
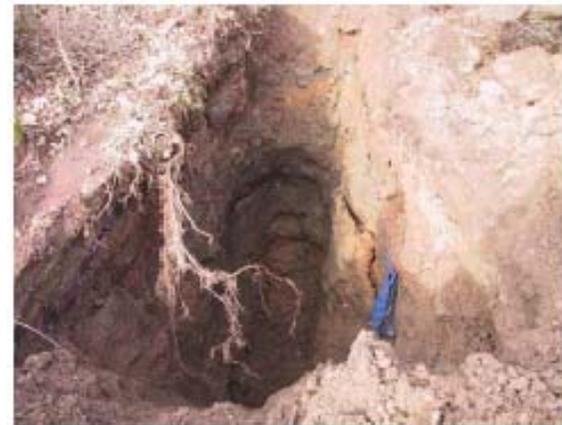
- Les matériaux déposés au dépôt Ouest selon fouilles réalisées en mars / avril 2004
 - terres d'excavation et de démolition
 - quelques déchets en faibles quantités: pneus, poteaux de balisage des routes, films plastiques

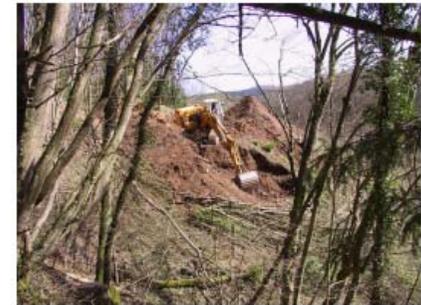
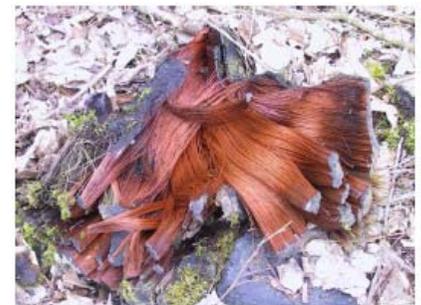
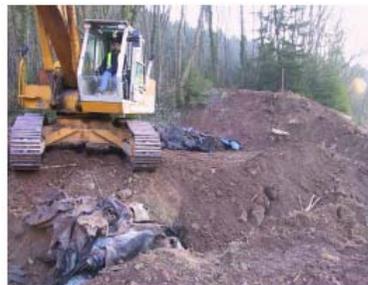
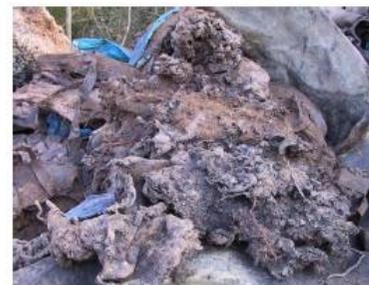
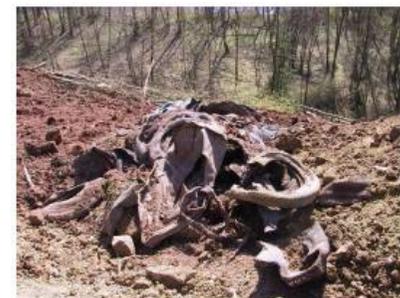
- Les matériaux déposés au dépôt Est selon fouilles réalisées en mars / avril 2004
 - déchets de pneus (en partie découpés)
 - déchets de films plastiques
 - déchets de fibres plastiques
 - épaisse couche de recouvrement de terres et de roches
 - présence de déchets brûlés

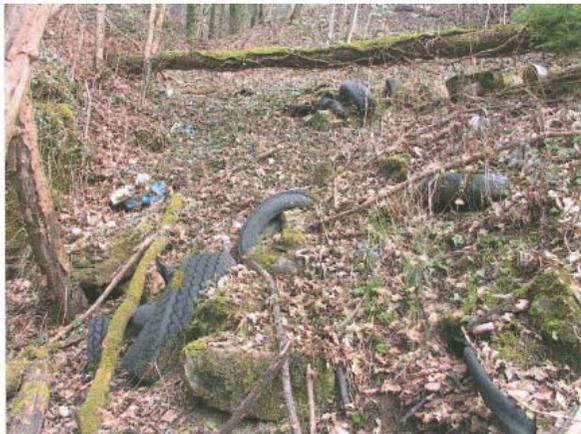
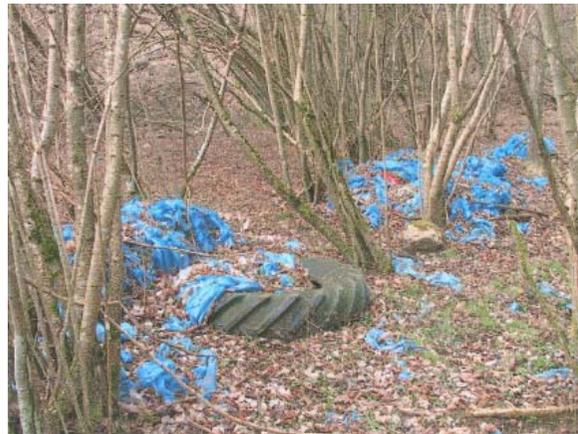
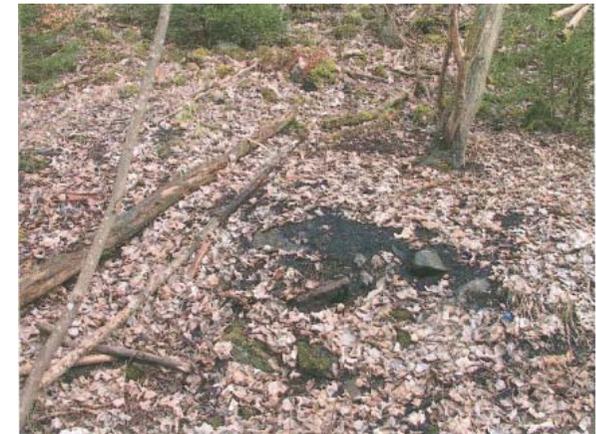
- Les matériaux en dehors du corps de la décharge:
 - pneus
 - films plastiques
 - fibres plastiques
 - cendres d'incinération

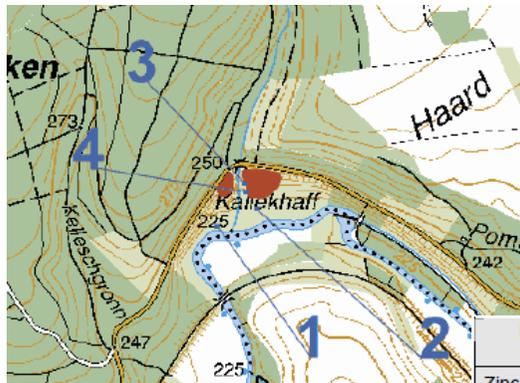
- Les analyses des cendres:
 - prélèvements réalisés par l'Administration de l'environnement le 31 mars 2004

Numéro de l'échantillon	Description
1	Sol dans la plaine alluvionnaire (0 - 50 cm) en amont du dépôt ouest (échantillon témoin)
2	Sol dans la plaine alluvionnaire (0 - 50 cm) en aval de dépôts de cendres
3	Dépôt de cendres (0 - 20 cm)
4	Dépôt de cendres (0 - 20 cm)

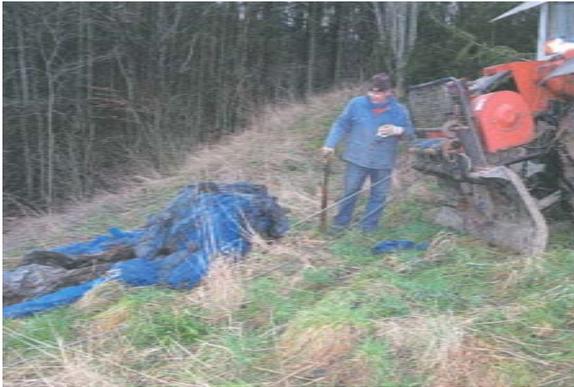
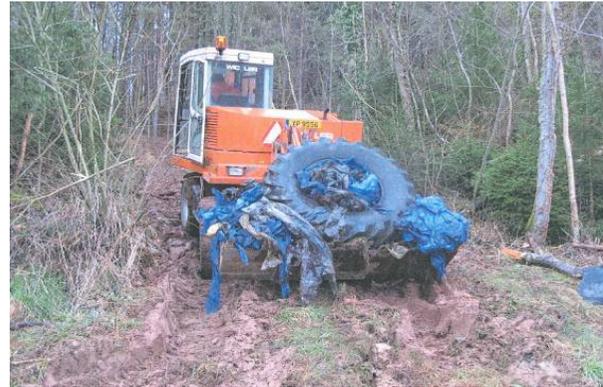
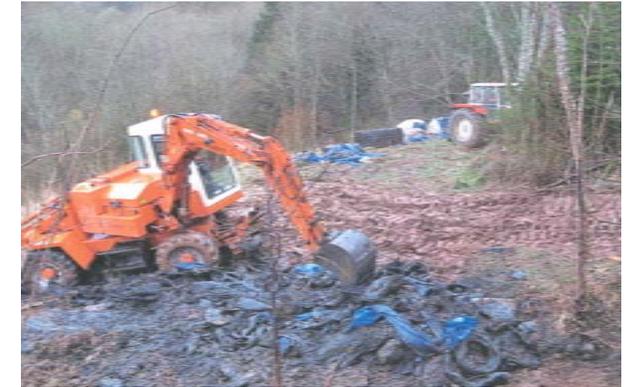
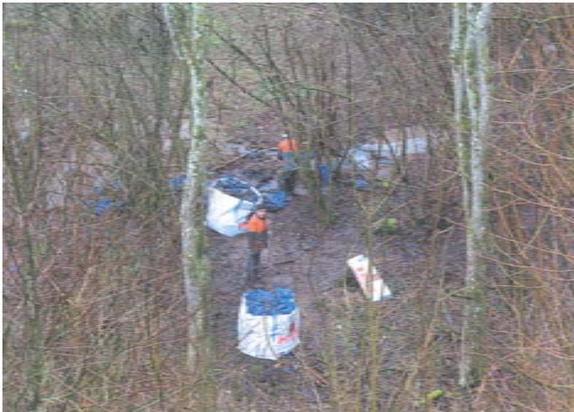
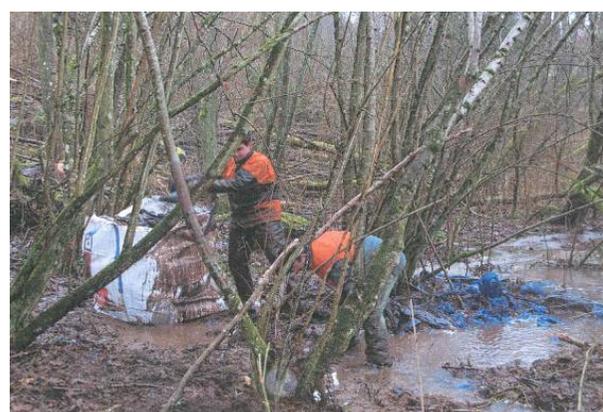
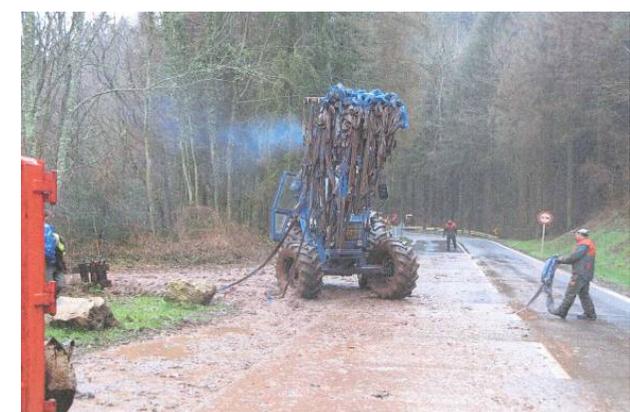
- Ramassage des déchets en 2004:

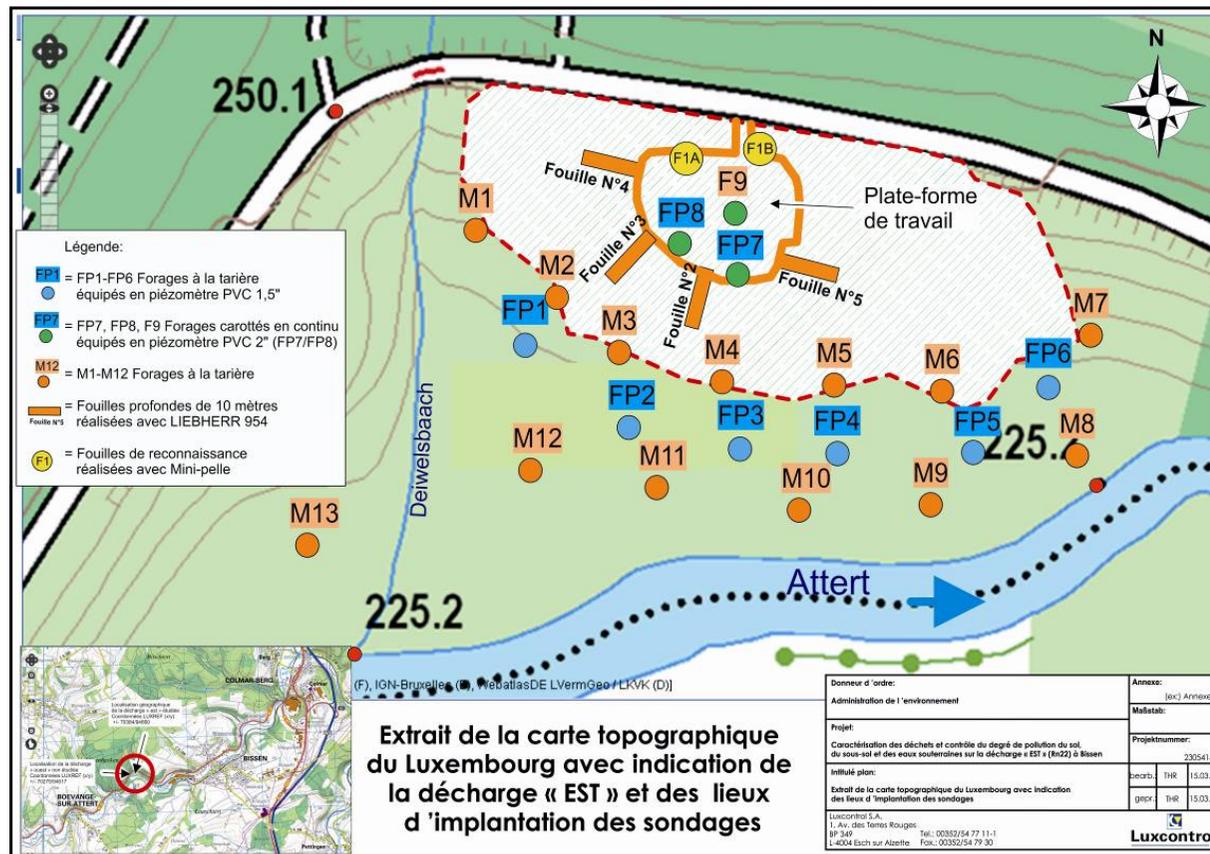
- Implantations des points de sondages réalisés:

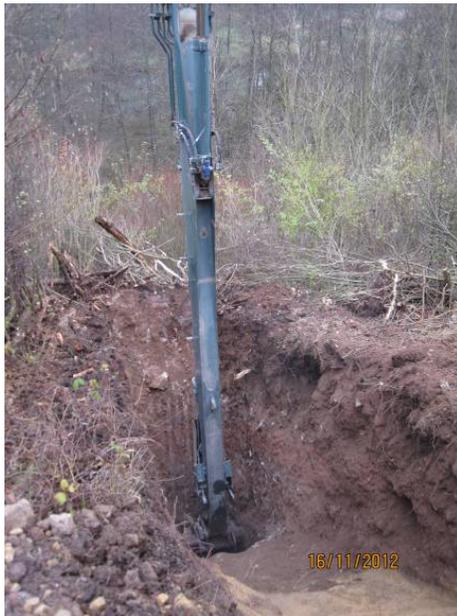
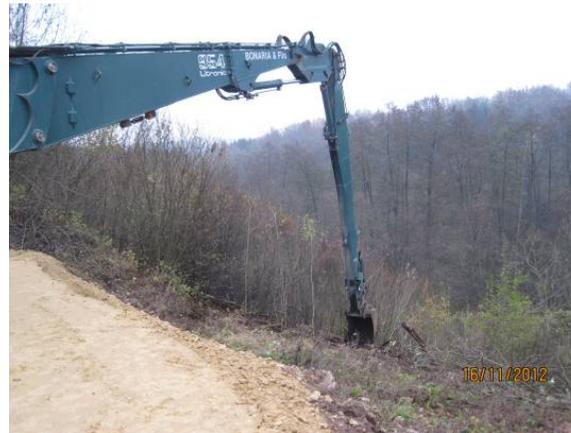
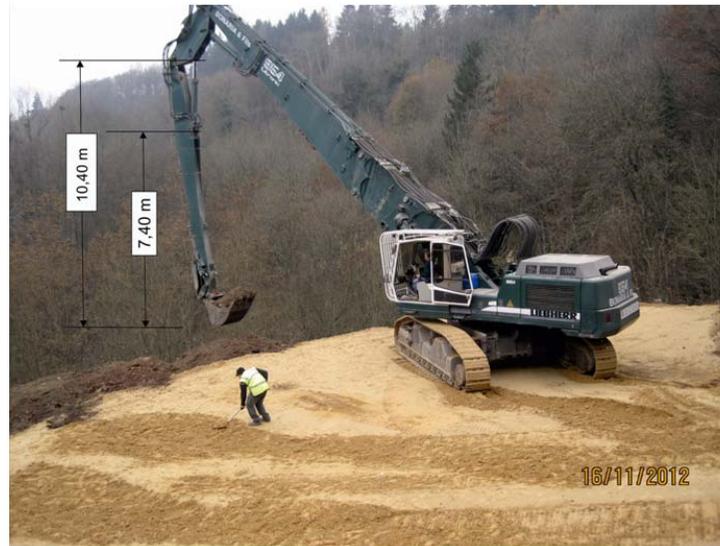
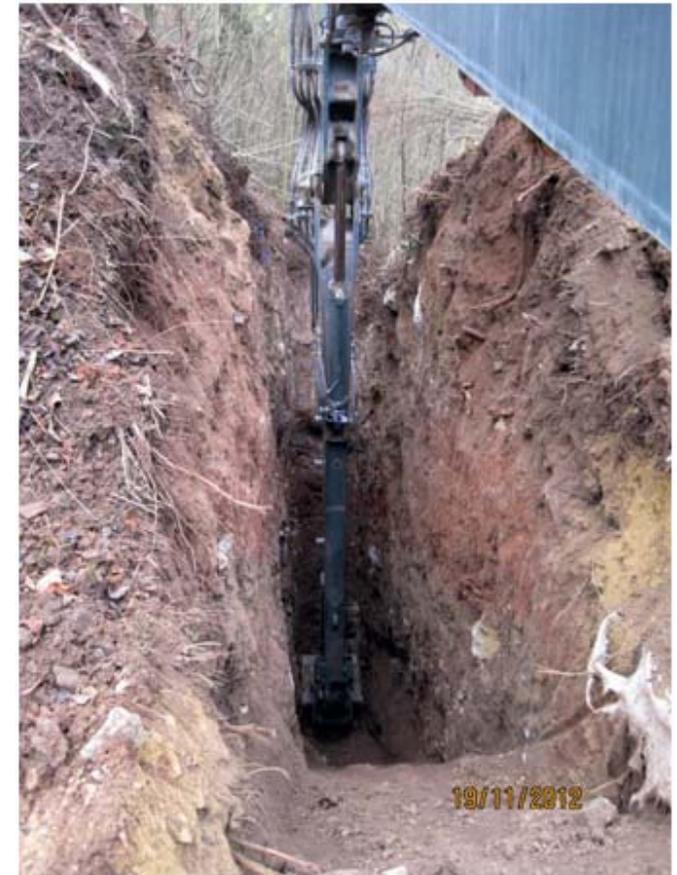
- Les fouilles profondes par pelle mécanique ($\pm 10\text{m}$):

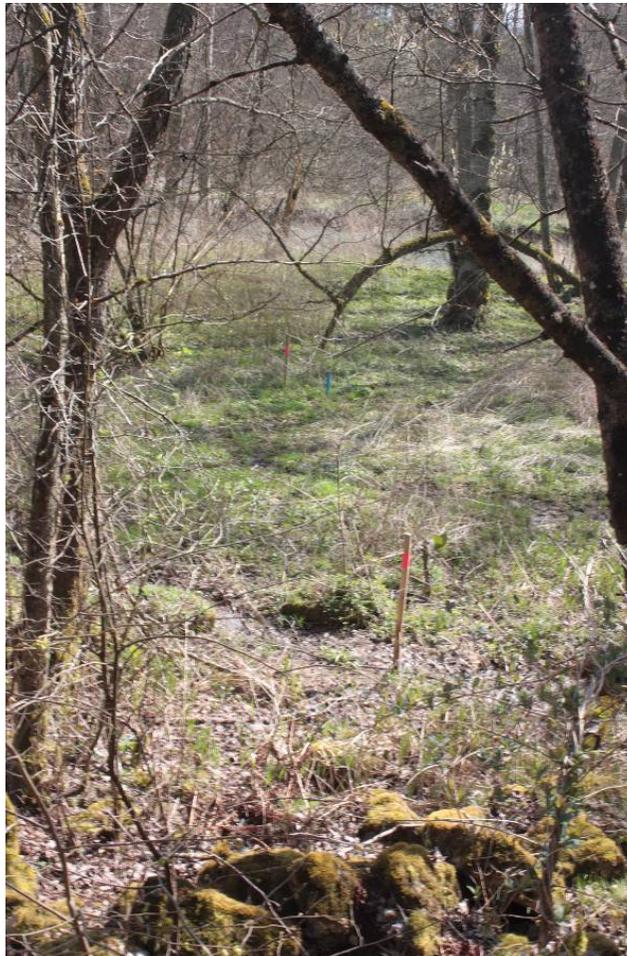
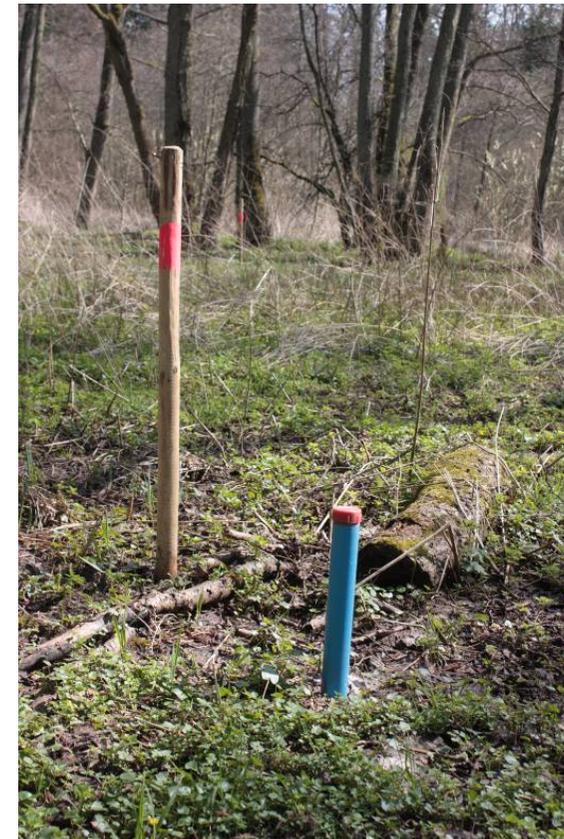
- Les forages à la tarière équipés en piézomètres au pied du talus de la décharge:

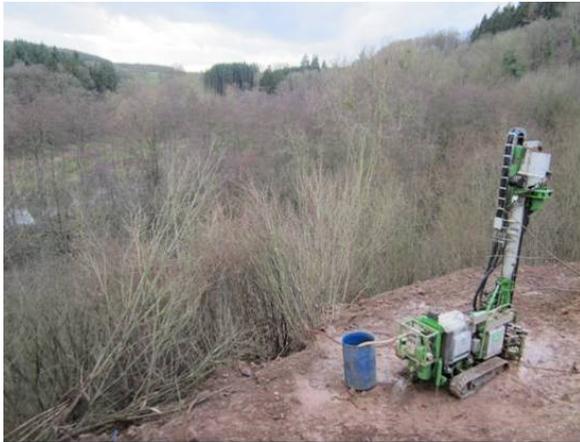
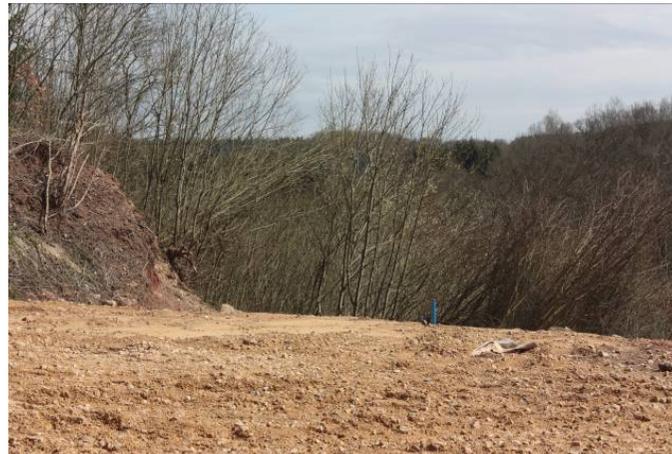
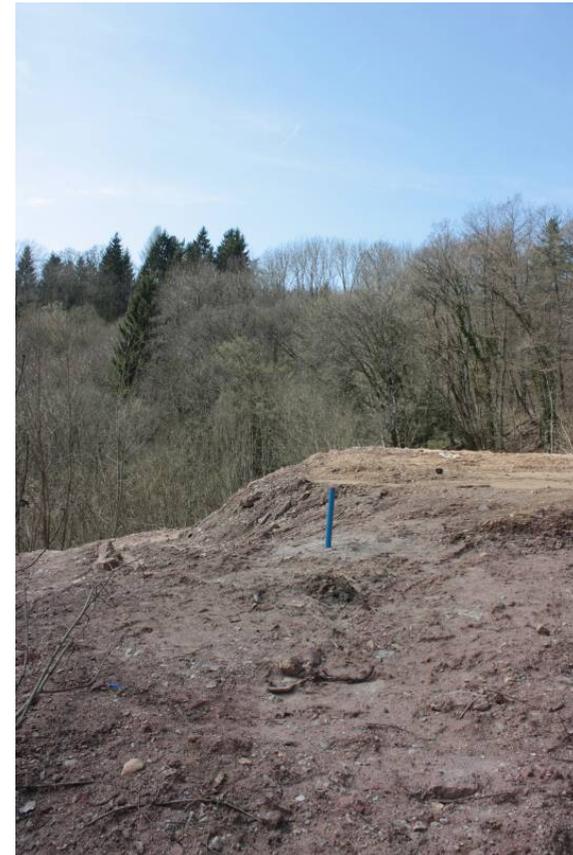
- Les forages carottés en continu équipés en piézomètres à travers le corps de la décharge:

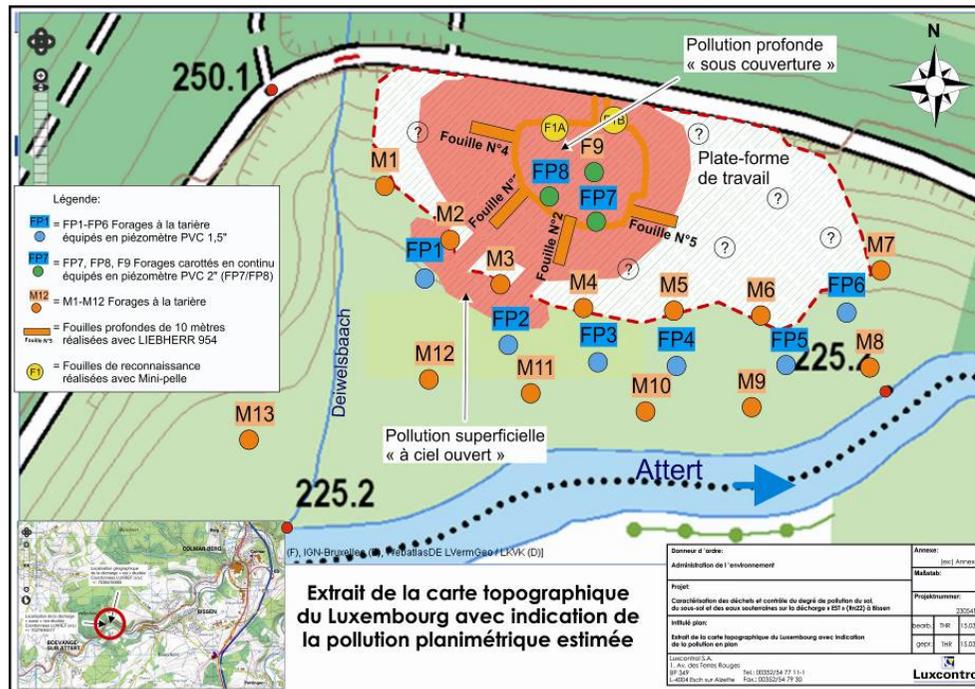
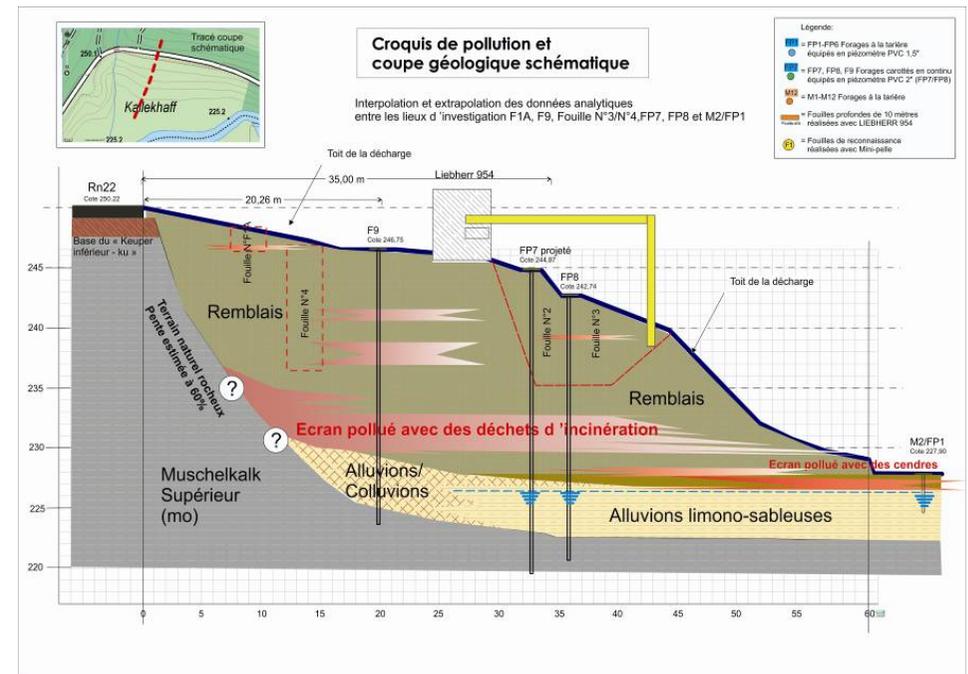
- Les résultats:
 - une couche de pneus entiers ou partiellement incinérés n'a pas pu être retrouvée dans la décharge
 - quelques déchets avec des traces d'incinération ont été trouvés de façon anarchique dans le remblai
 - une couche de déchets d'incinération minéralisés a été retrouvée dans les trois forages à une profondeur de 13,75 m à 16,80 m
 - d'autres couches similaires moins importantes ont également été constatées
 - cette couche est recouverte d'une épaisse couche de remblais hétérogènes (limons et marnes, blocs de grès dolomitique, fragments de briques et de béton)
 - une surface avec des cendres d'incinération a pu être délimitée au pied de la décharge ($\pm 500 \text{ m}^2$)

- Les résultats:

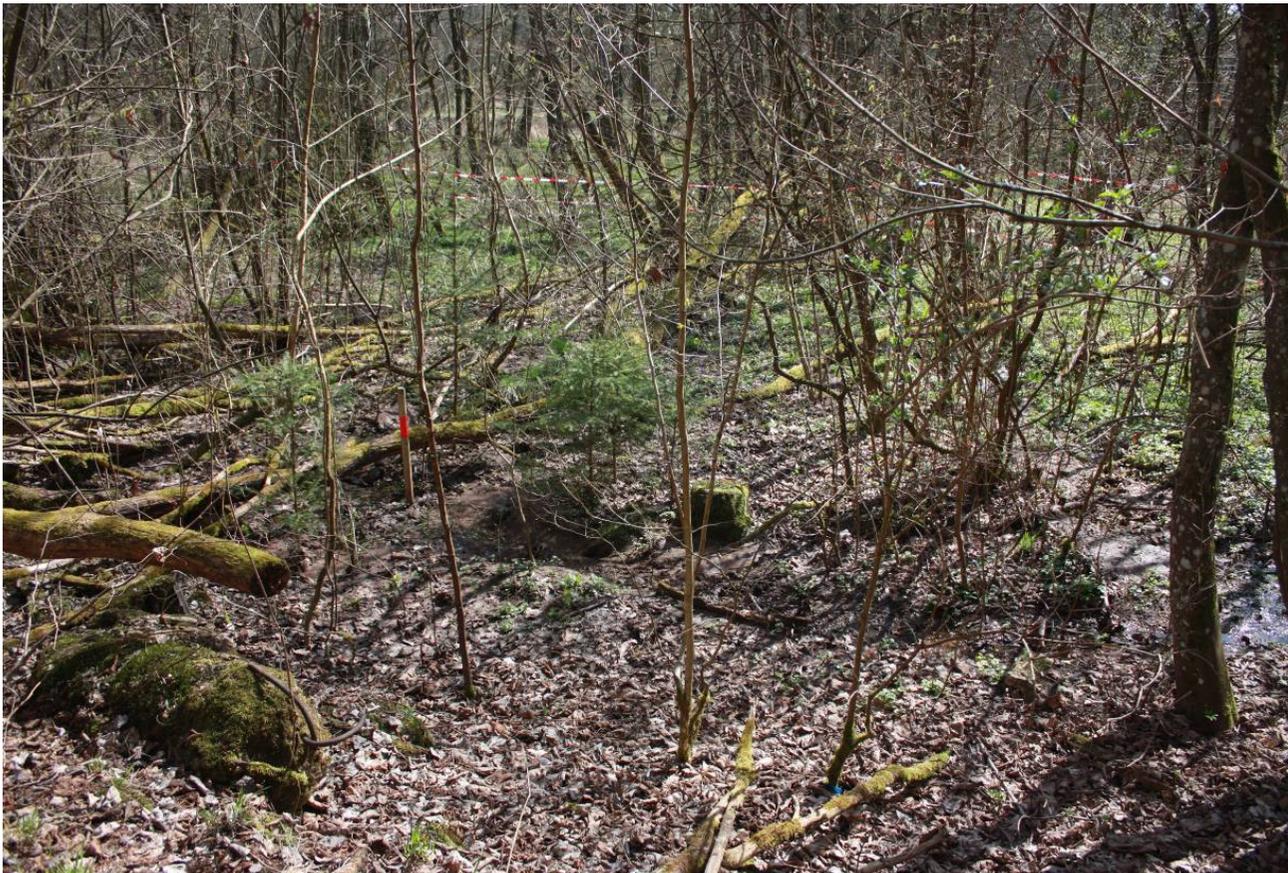
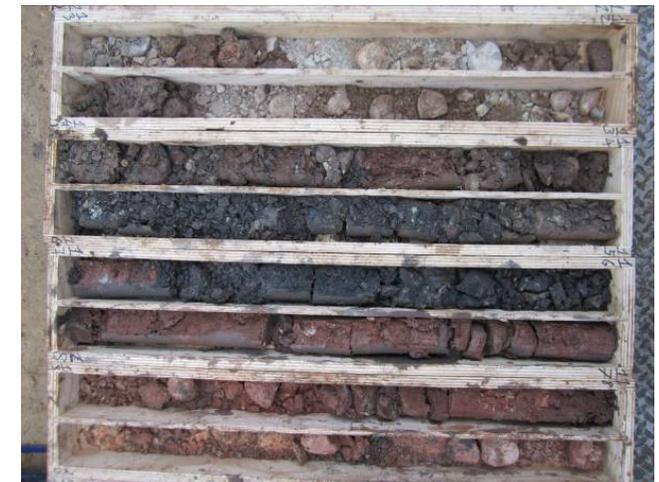
- Les résultats:

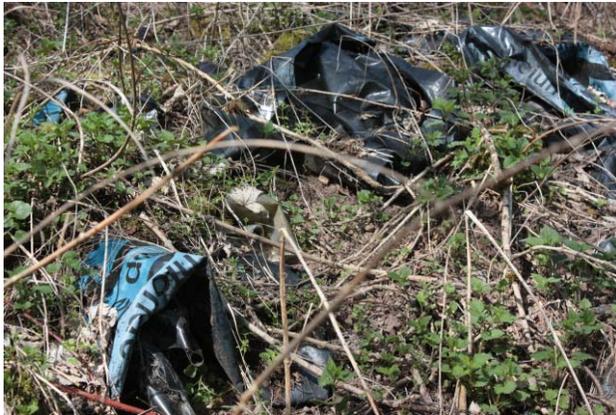
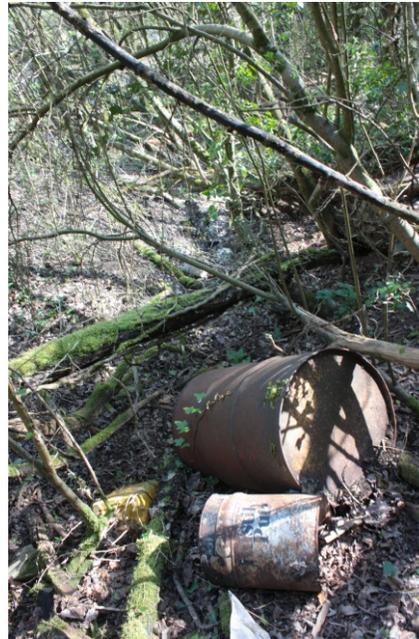
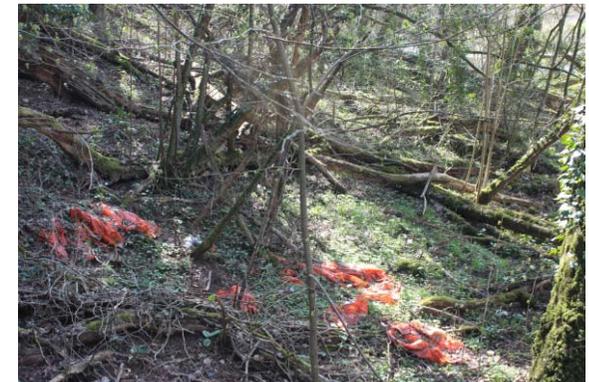
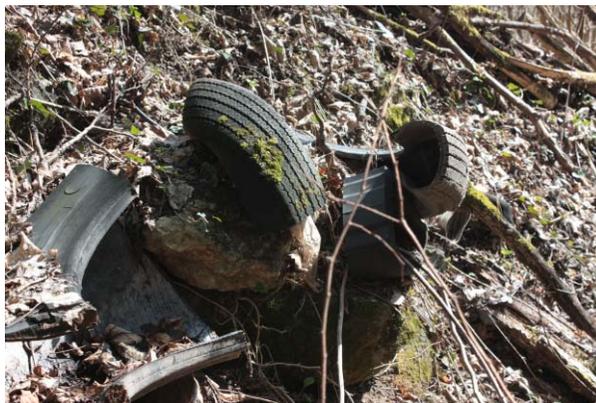
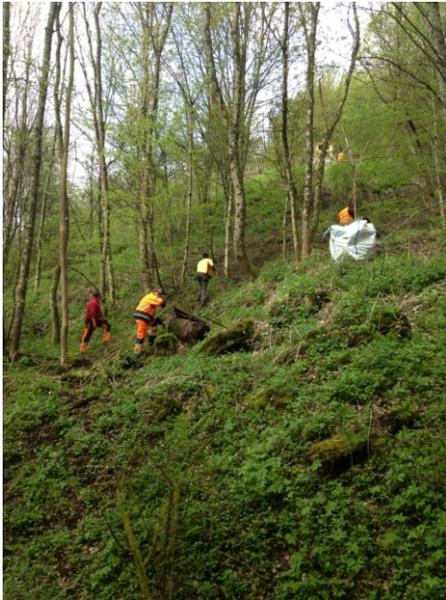
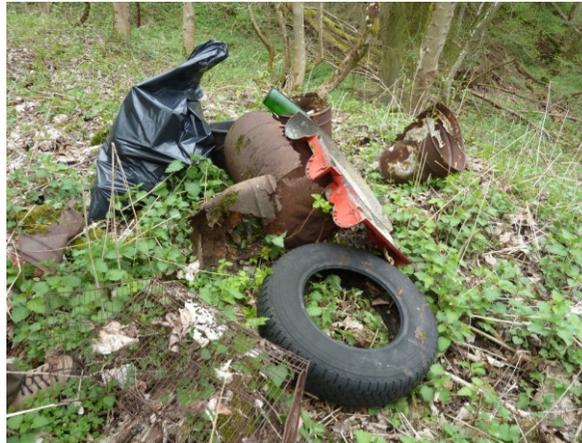
- Les suites:
 - nettoyage des alentours (y inclus le dépôt Ouest)

2 ouvriers ANF
6 ouvriers P & Ch
162 heures de travail

16 m3 de déchets
enlevés:
plastic, emballages,
pneus, métal, fûts,
électro-ménagers,
bouteilles
