**MINISTÈRE DES TRANSPORTS**

**RAPPORT FINAL**

SUR L'ACCIDENT SURVENU LE 6 NOVEMBRE 2002

AU FOKKER 27 MK050 DE LUXAIR

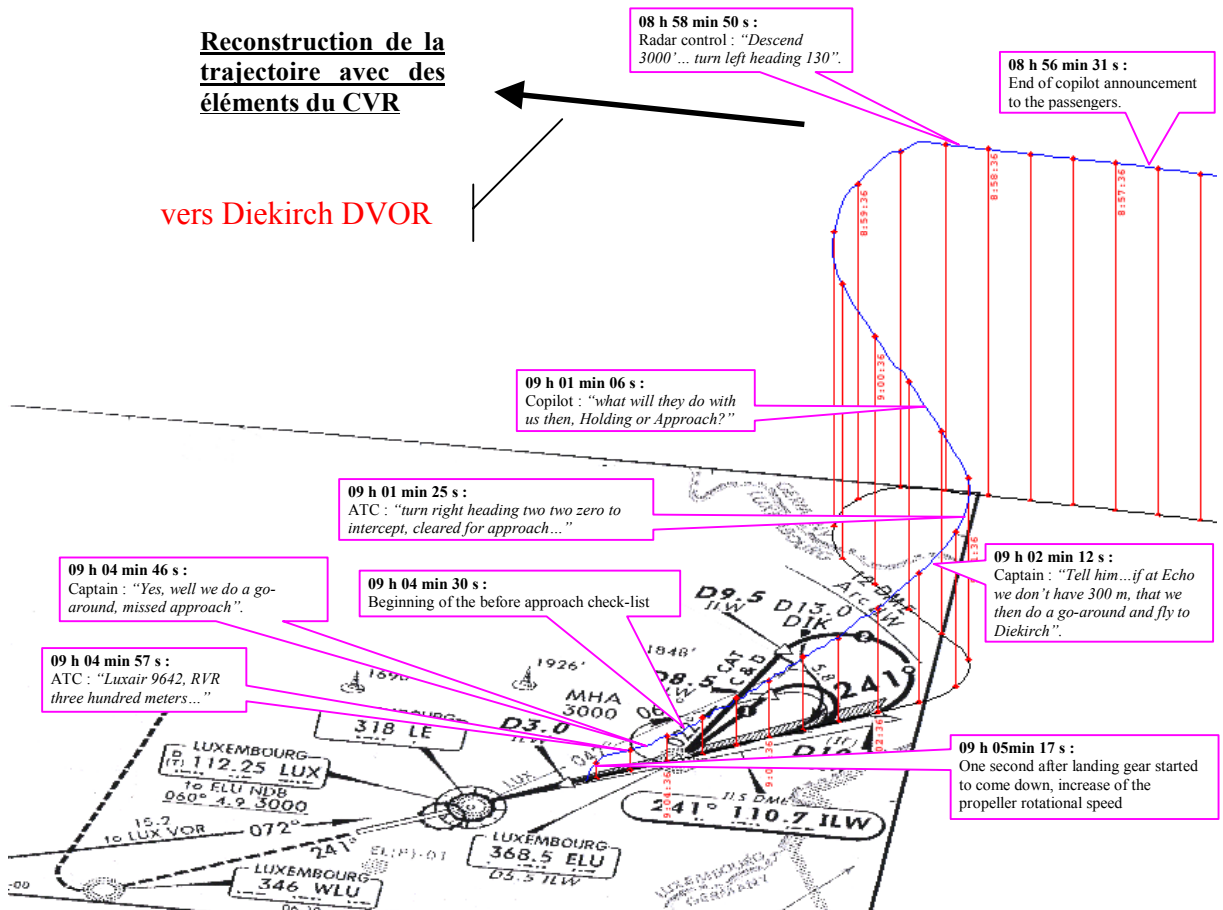
A partir des enregistrements du CVR et des éléments de trajectographie, une trajectoire décrivant la dernière phase du vol a été réalisée.

Cette trajectoire en trois dimensions a été faite sur base des données du radar de Luxembourg. La précision de synchronisation entre le DFDR et CVR est de une seconde.

Le profil vertical de la trajectoire, joint en annexe 17, fait apparaître que la descente finale de l'avion a été entamée nettement après la balise ELU.

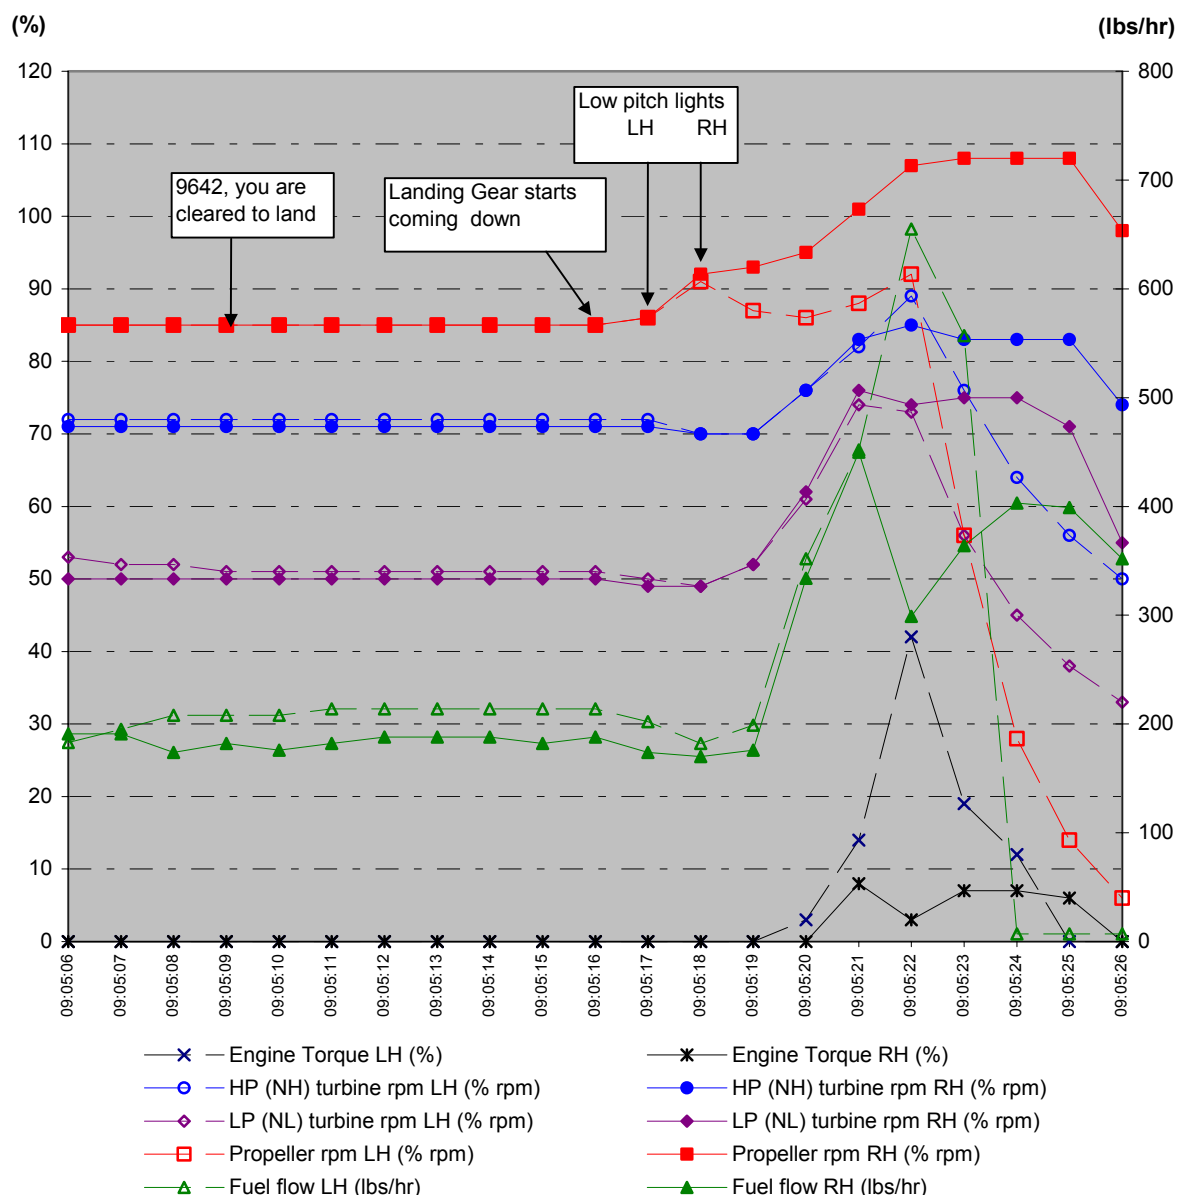
Ces valeurs sont reprises dans le diagramme ci-après, dont découle l'interprétation qui suit.

Selon le constructeur des moteurs, la valeur HP (NH) pour le régime « flight idle » est de 74%. « Flight idle » correspond à un couple zéro, ce qu'on retrouve dans les paramètres enregistrés. On peut constater que les moteurs ne sont jamais stabilisés sur ces valeurs.

En analysant toutes les données des vols enregistrés au DFDR, on retrouve cette valeur HP de 74% pour tous les vols où les moteurs sont au « flight idle » avec un couple zéro.

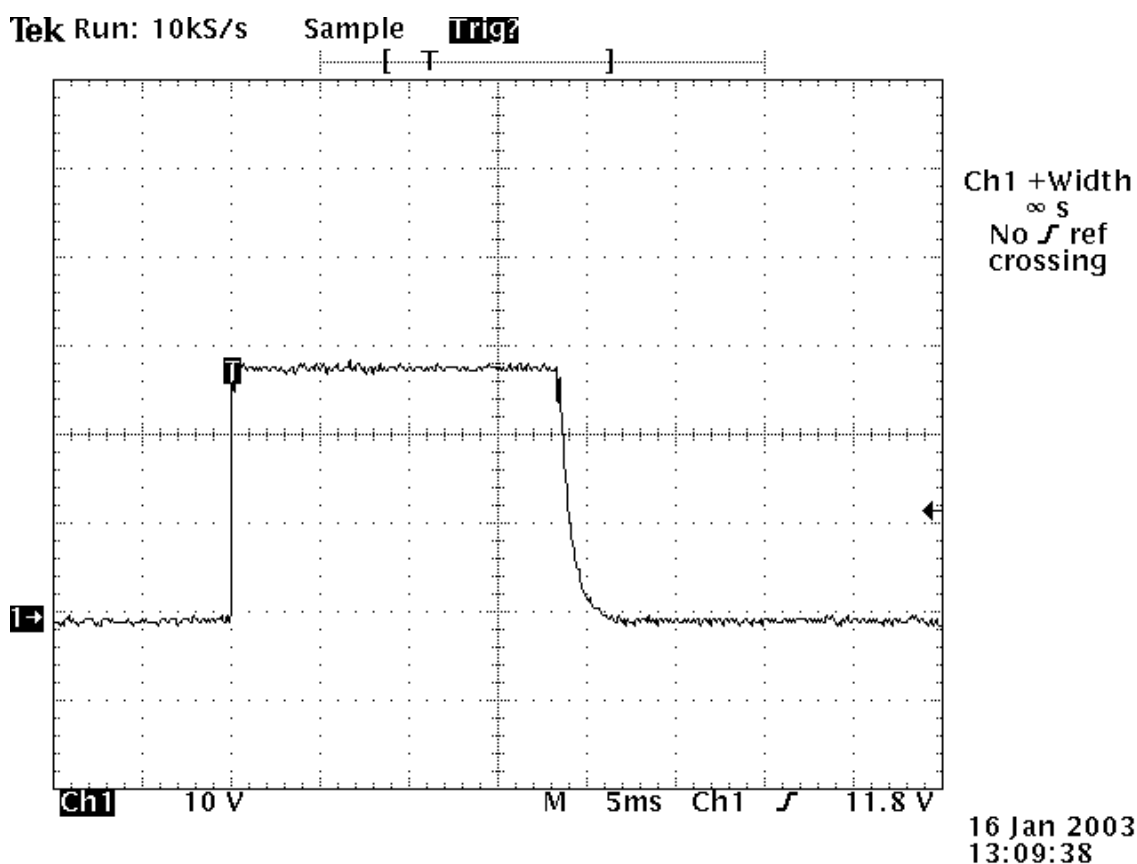
Les quatre « wheel speed discrete relays » ont été testés séparément en mode FLT et GND afin de vérifier leur comportement lors de la mise sous tension. En mode FLT, la durée du signal de mise sous tension varie entre 13 ms et 20 ms pour les quatre relais. En mode GND, la durée de ce signal varie entre de 11 ms et 19 ms. Tous les signaux se ressemblaient, sauf la durée qui variait. Des tests répétitifs reproduisaient chaque fois les mêmes résultats. L'illustration suivante montre le signal du « right hand outboard relay ».

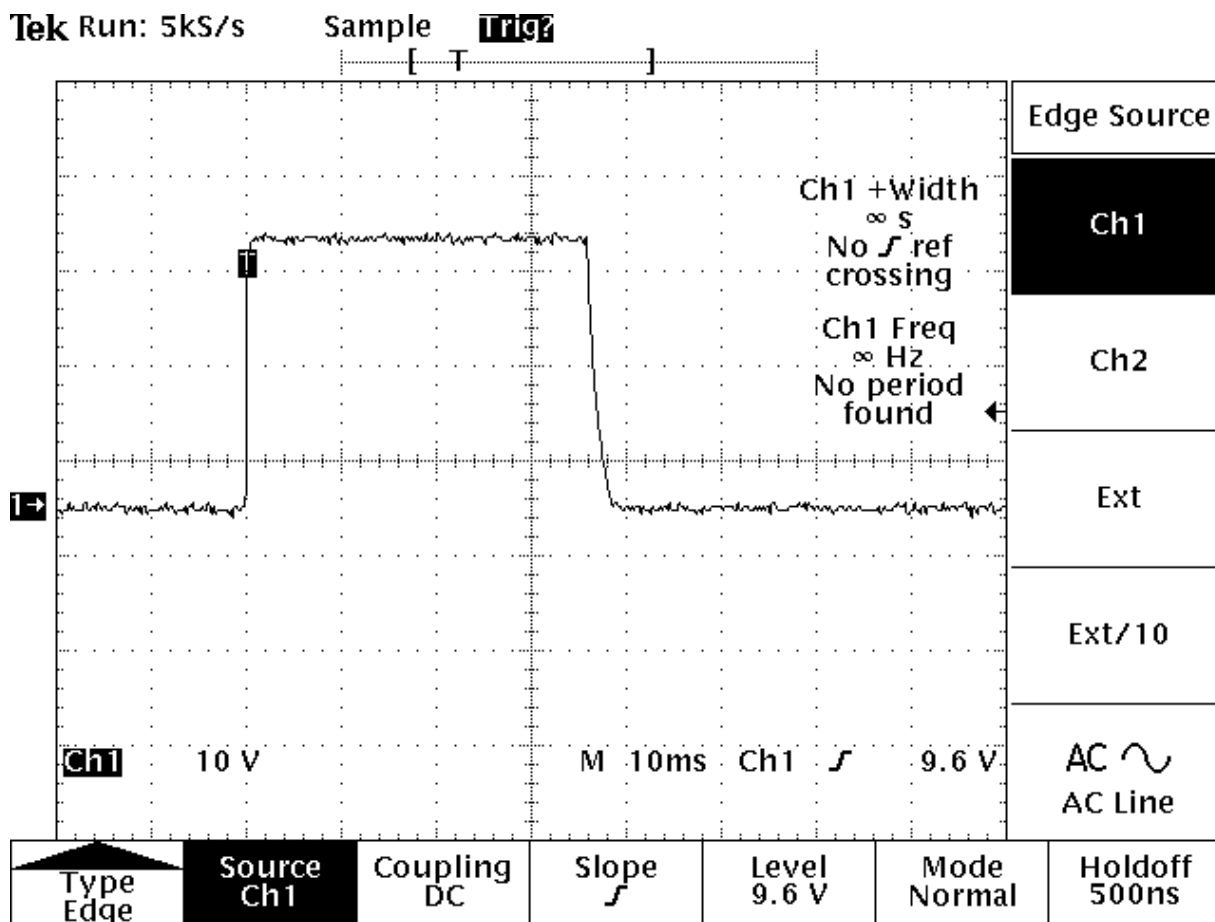
En vue de reproduire l'installation sur avion où deux relais, pour les trains gauche et droit, sont connectés en série, l'installation de test a été reconfigurée pour démontrer le comportement lors de la mise sous tension, cette fois uniquement en mode FLT, pour restituer la situation de l'avion. La durée du signal de mise sous tension était de 36 ms pour les côtés gauche et droit. Le signal du côté droit est illustré ci-après. Tous les signaux se ressemblaient et des

tests répétitifs reproduisaient chaque fois les mêmes résultats.

Ces essais reflètent les caractéristiques de fonctionnement du boîtier antiskid, numéro de pièce 6004125 installé sur l'avion accidenté.
