MINISTÈRE DU DÉVELOPPEMENT DURABLE
ET DES INFRASTRUCTURES
Administration des ponts et chaussées

Restauration Ouvrage d'Art N° 627

Drai Brecken

Hobscheid - Eischen

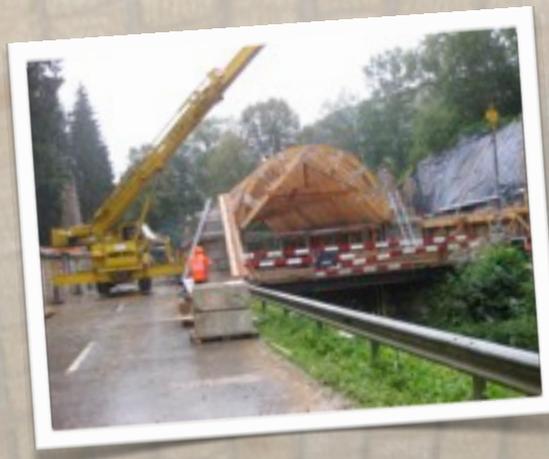
A ces défauts de matériaux il faut rajouter des défauts de travail de la pierre. S'il est vrai que les faces apparentes des moellons et des pierres des voûtes furent bien taillées et bien travaillées, il n'en fut rien

des autres faces latérales intérieures. De sorte que les efforts de compression considérables que devaient transmettre les joints des pierres des voûtes se répartissaient fort inégalement à leurs surfaces. Ce qui menait à des sollicitations locales dépassant la résistance à la compression des pierres et partant à leur fissuration et à leur éclatement.
