COMMISSION D'ENQUETE
SUR L'ACCIDENT SURVENU LE 6 NOVEMBRE 2002
AU LUXEMBOURG
AU FOKKER 27 MK050 IMMATRICULE LX – LGB
EXPLOITE PAR LA COMPAGNIE LUXAIR

RAPPORT PRELIMINAIRE

Janvier 2003

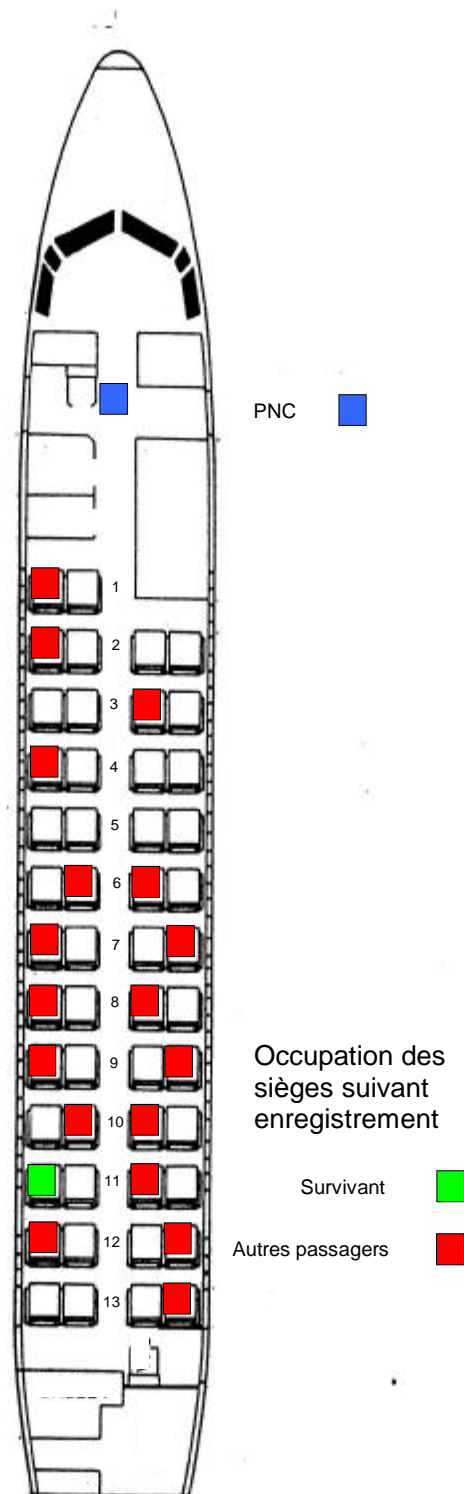
L'avion a heurté le talus avec l'arrière de la cellule (derrière le bord de fuite de l'aile), cette partie a été partiellement éventrée et retournée de 90° vers la droite (en direction du vol).

Le poste de pilotage n'a pas brûlé et une ouverture a été découpée dans le fuselage pour extraire le commandant de bord de son siège, celui-ci a survécu.
