Réhabilitation du viaduc de la Sernigerbaach OA 1134

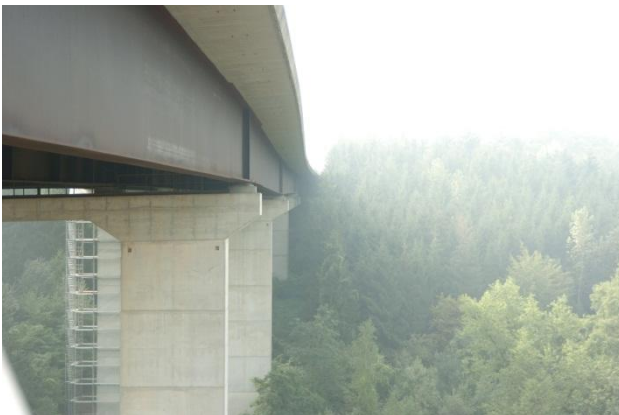
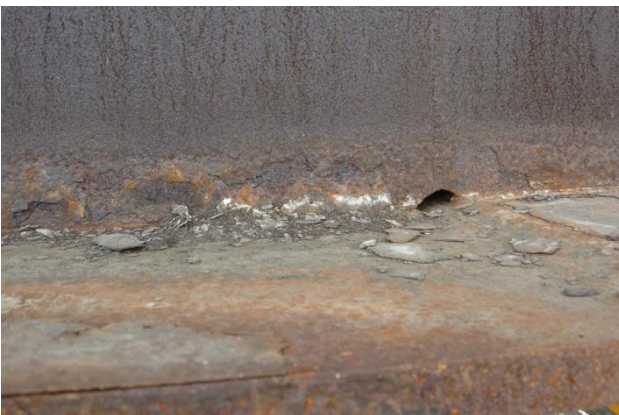
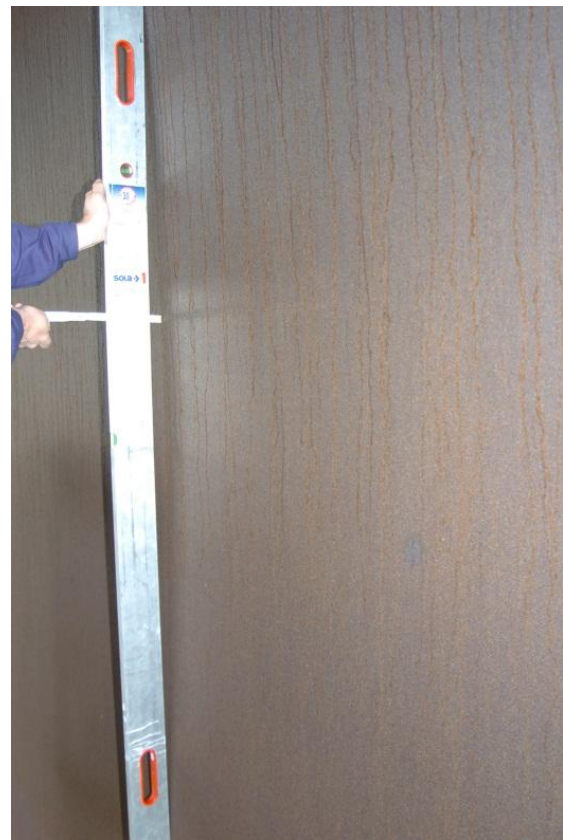
Le viaduc de la Sernigerbaach a été dimensionné dans les années 1980 suivant les normes de calcul en vigueur qui permettaient à l'époque d'utiliser les réserves postcritiques de la structure en acier et de réduire à un minimum le raidissage longitudinal de la structure. Le viaduc ne satisfait plus aux normes de calcul actuelles et ceci aussi bien du point de vue résistance que respiration des âmes. Une réhabilitation de l'ouvrage s'impose. De plus, l'évaluation des campagnes d'inspections a montré une série de pathologies qui indiquent des défauts importants au niveau du complexe d'étanchéité mettant en cause la durabilité de l'ouvrage.

- la mise en conformité de la structure métallique qui consiste dans un raidissage longitudinal supplémentaire de la structure afin d'éviter des risques de dégâts de fatigue dus à la respiration des âmes,
- une remise en état des encorbellements et des superstructures qui comporte la démolition de la superstructure existante avec mise à nu de l'extrados, le prolongement des aérateurs de chape, la mise en place d'un complexe d'étanchéité continu sous un nouveau trottoir collaborant en béton, le reconditionnement des corniches et de l'intrados des encorbellements, ainsi que l'installation de nouvelles glissières de sécurité conforme à la législation en vigueur.
