Communiqué de presse

Les fouilles archéologiques du Musée national d'histoire et d'art dans la rue de l'Eau à Luxembourg-Ville

Plan provisoire des fouilles archéologiques
MNHA 2008-58

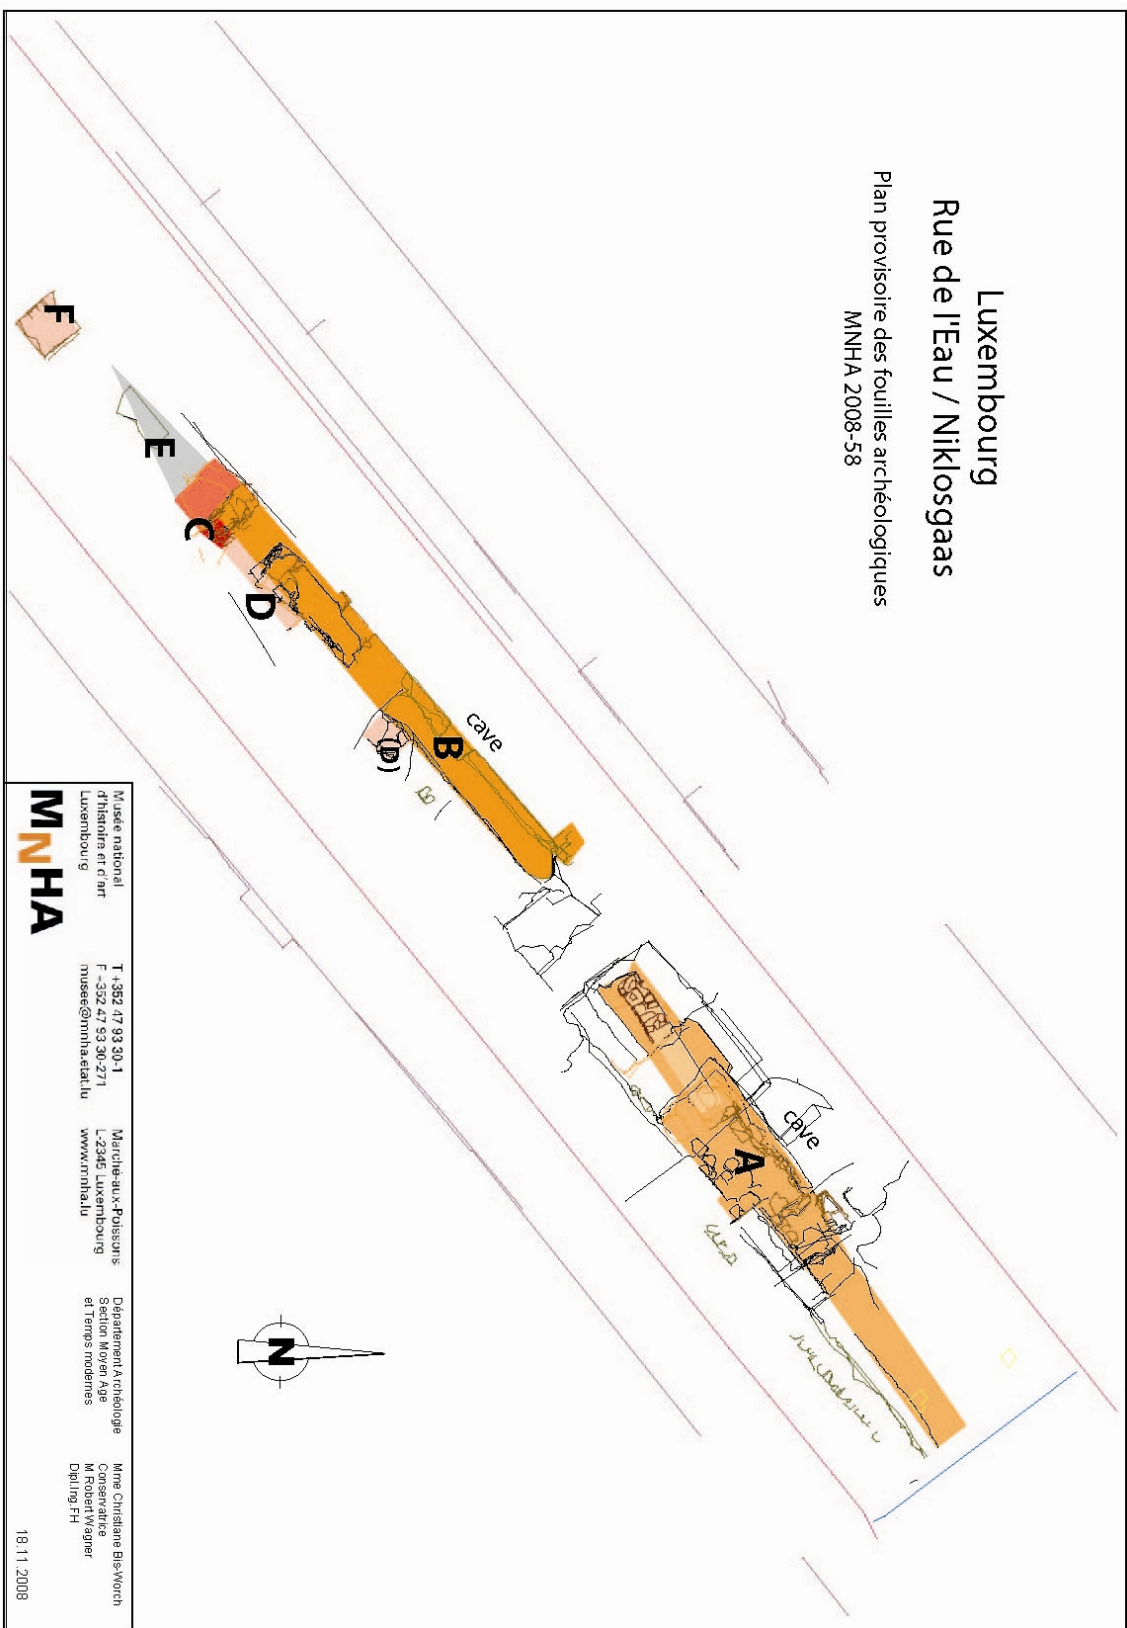
(1) Plan provisoire de la fouille archéologique de 2008 dans la rue de l'Eau (C.Bis-Worch, R.Wagner, MNHA)

Les fouilles ont livré des résultats importants et ceci malgré l'état fragmentaire des structures archéologiques dû à la mise en place de multiples infrastructures techniques par le passé. En effet, au milieu de la rue actuelle (voir plan en annexe), les vestiges de plusieurs bâtiments de l'ancien parcellaire ont pu être mis en évidence (A et B) ainsi que des structures faisant partie du fossé (E) et de l'enceinte de la ville médiévale (C, D et F). Une couche de déchets fortement brûlée et accolée à la structure D contenait de la céramique du 13^e/14^e siècle. Une monnaie de la première moitié du 13^e siècle soutient cette datation, qui correspond bien à celle proposée pour le tronçon du mur d'enceinte déjà fouillé dans la rue de la Reine.

Les autres vestiges appartiennent à deux bâtiments. Celui indiqué sous A peut être daté de la première moitié du 13^e siècle. Il disposait de deux niveaux de caves taillées dans le rocher. Le deuxième bâtiment (B) était situé dans l'alignement du bâtiment A et disposait également d'une cave éclairée par des fenêtres. Etant donné que ce bâtiment fut construit sur les structures appartenant au système défensif de la ville médiévale, sa datation doit être plus tardive.

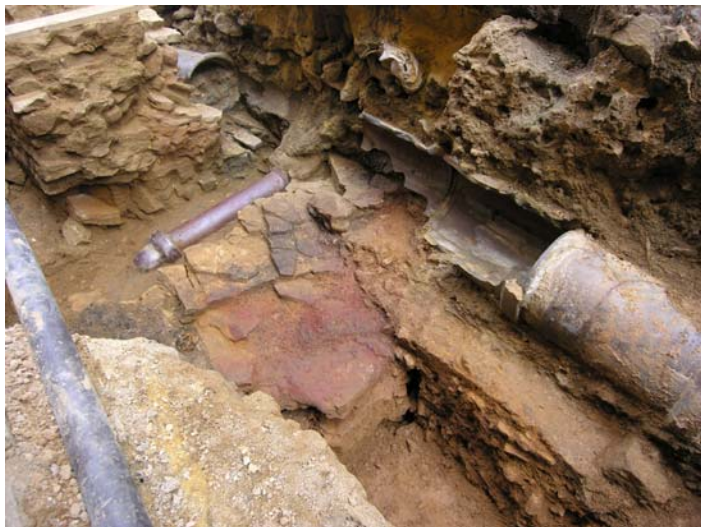
2) Le début du fossé et le rocher brûlé sur lequel reposait le mur d'enceinte. La photo montre bien les difficultés techniques rencontrées lors de la fouille (Photo C.Bis-Worch/R. Wagner, MNHA).

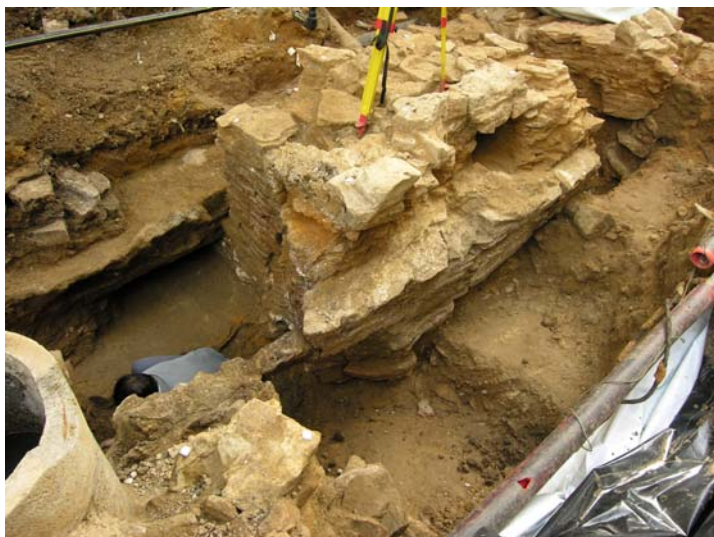
3) Le bâtiment A avec sa cave supérieure. A l'arrière-fond un mur se prolonge vers la librairie Fellner, montrant que la rue de l'Eau était à l'origine beaucoup plus étroite qu'aujourd'hui (Photo R.Wagner, MNHA).

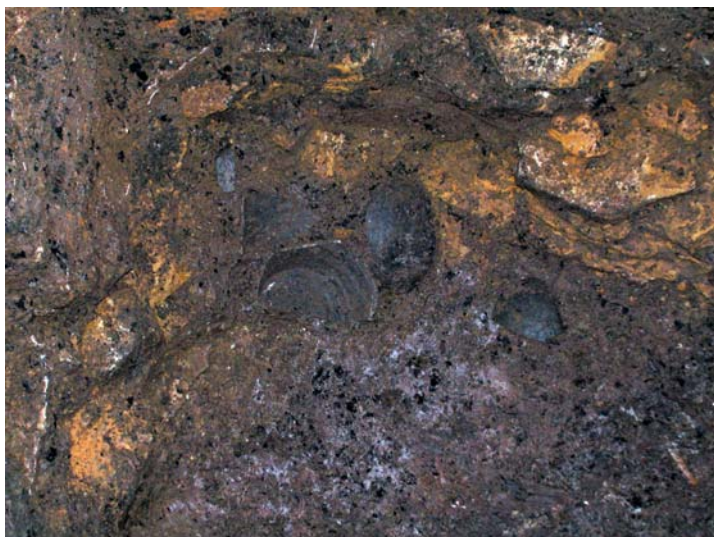
4) Céramique du 13^e/14^e siècle trouvée à côté de la structure B (Photo Bis-Worch, MNHA).
