## **Pavillon Rococo – Echternach**

5 août 2026

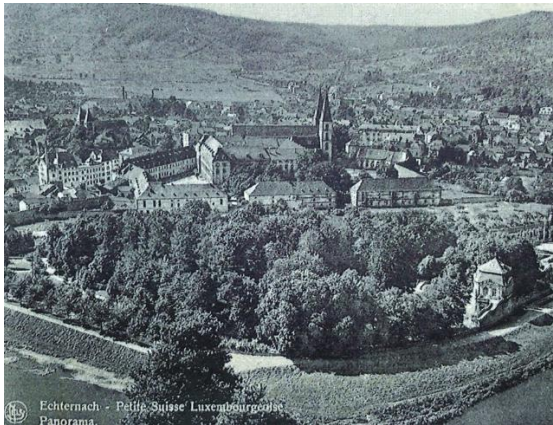
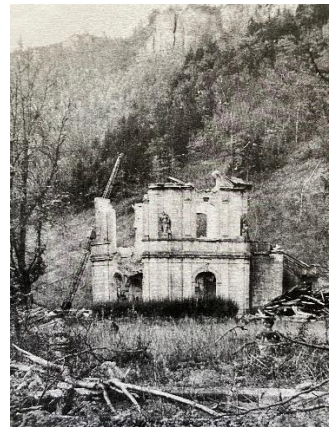
Le pavillon présente un plan pentagonal irrégulier, une forme typique de l'esthétique rococo qui invite le visiteur à découvrir le bâtiment sous différents angles. Le rez-de-chaussée voûté est ouvert par des arcades en plein cintre, tandis que la façade tournée vers la rivière était à l'origine adossée au mur qui séparait le jardin de la Sûre. Un escalier monumental conduit à l'étage supérieur, où se trouve une grande salle, éclairée par de

nombreuses fenêtres, aux encadrements richement décorés. L'ensemble est couronné d'un toit mansardé couvert d'ardoises.

Les angles concaves du bâtiment sont ornés de sculptures allégoriques en pierre qui renforcent son caractère raffiné. D'après des recherches récentes, l'escalier monumental aurait été ajouté ultérieurement et pourrait être l'œuvre de l'architecte de cour Johannes Seiz.

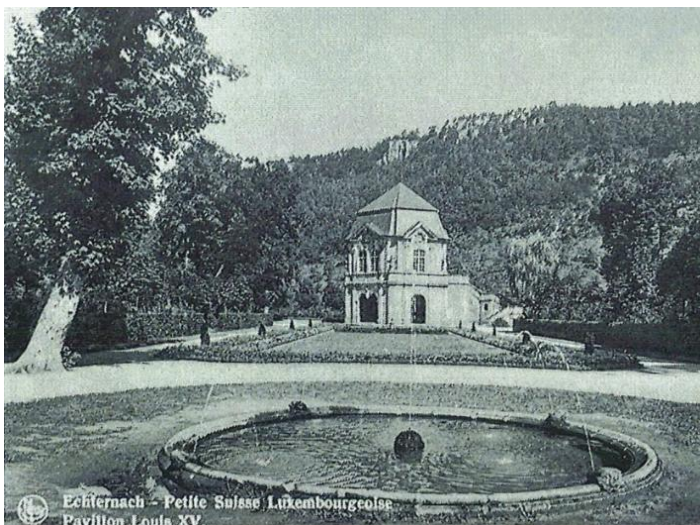
Echternach - Petite Suisse, Luxembourgeoise  
Pavillon Louis XV.

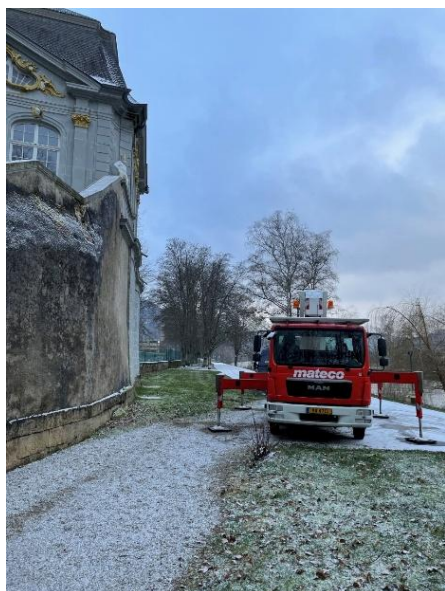
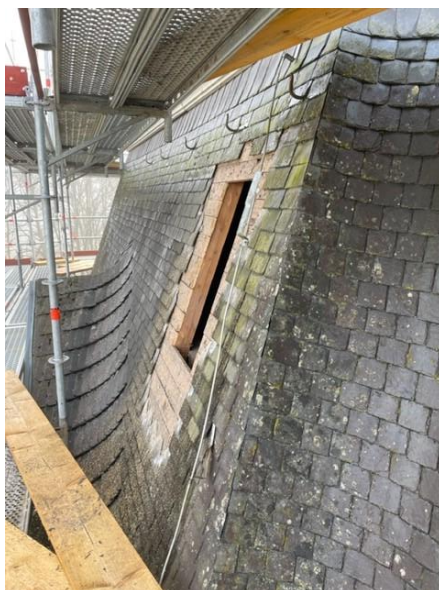
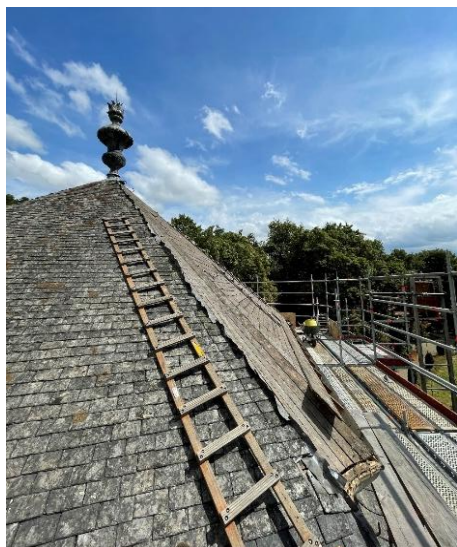
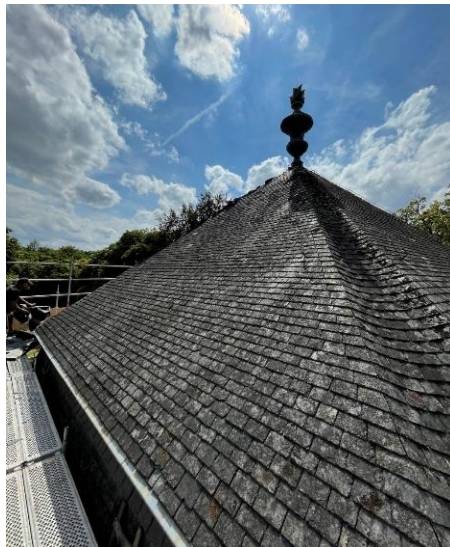
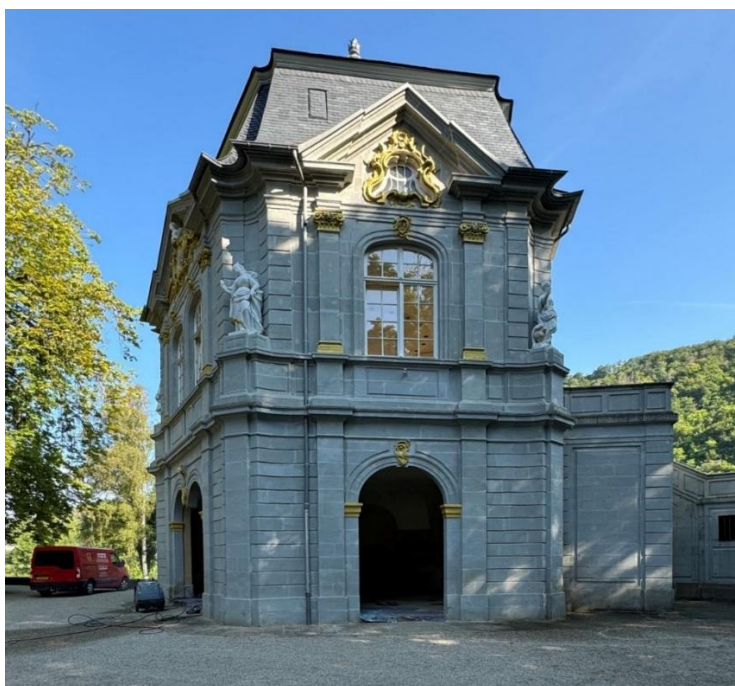
Entre 2017 et 2020, plusieurs interventions ponctuelles ont été réalisées sur la toiture afin d'en assurer l'étanchéité. Malgré ces travaux, d'importants dégâts des eaux ont été constatés à l'intérieur du bâtiment en 2021, principalement dans sa partie nord, à la suite d'infiltrations plus anciennes provenant de la toiture.

Une analyse approfondie effectuée en 2022 a révélé l'état de dégradation avancé des ardoises, rendant nécessaire le remplacement complet de la couverture.

Parallèlement à cette intervention, une étude relative à la présence de chauves-souris a été menée. Conformément aux recommandations des experts, une ouverture spécifique a été intégrée dans la toiture afin de maintenir l'accès au gîte des chauves-souris et de favoriser la préservation de cette espèce protégée.

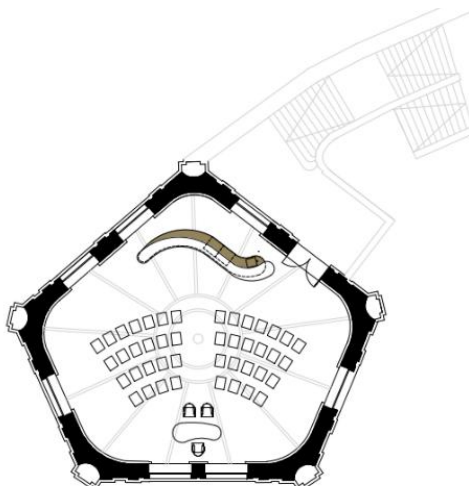
L'aménagement intérieur comprend une table de cérémonie et un bar réalisés sur mesure, dont les formes reprennent les angles arrondis de la salle du premier étage. Cette conception permet une intégration harmonieuse au sein de l'architecture historique du pavillon, sans surcharger l'espace et tout en garantissant des circulations fluides.
